249) 02-55-L-B2

산지명	북한산	시점	37°36'00.210~126°57'17.294
주소	서울시 종로구 홍지동 35-6	종점	37°35'59.343~126°57'18.681
비탈면 종류	자연비탈면	구역 연장	45m
시설물 현황	주택 인접한 경사 30°의 자연비탈면, 하부 R/C 옹벽(H= 2m, L= 20m)

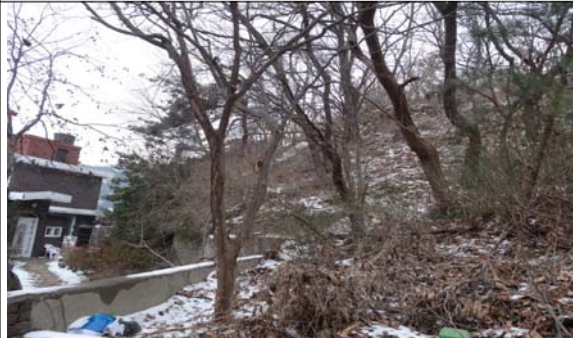
전경1	전경2

조사 의견	식생 및 보호시설 상태 양호함 전반적으로 양호한 비탈면으로 피해위험성 낮음
대책 방안	붕괴위험성 낮음
