☞ 은평-주택(3)-264(옹벽)

- 해당 구조물은 찰쌓기 형식의 석축으로 높이 0.8m, 연장 13m인 자체관리대상 시설물에 해당함
- 해당 구조물 상부는 빌라건물이 위치하고, 하부에는 골목길이 위치함

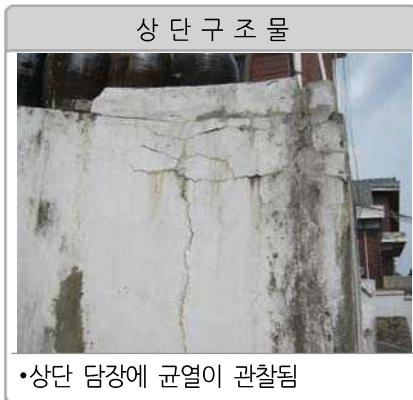
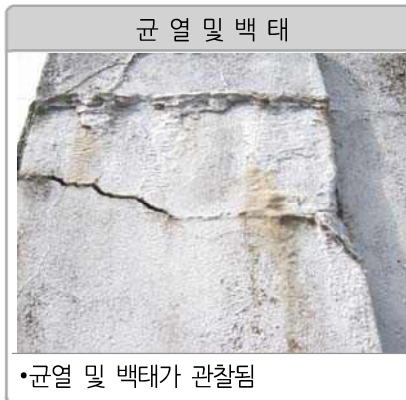
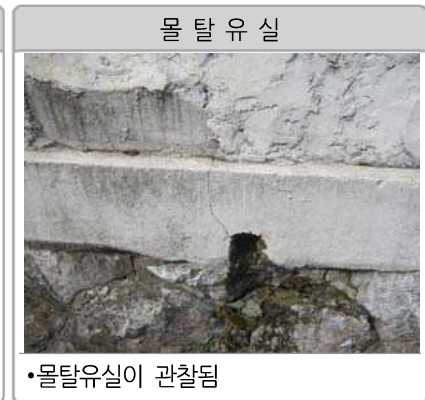
- 해당 구조물은 평탄한 지형에 시공된 높이가 일정한 석축이며, 상부는 건물외벽으로 연장되고, 상단부에 균열 및 파손, 백태, 박리가 관찰됨
- 구조물 전면부의 마모 및 침식이 약간 심한 상태이고, 견치돌 사이에 물탈이 유실되어 파손 및 박락이 관찰됨
- 구조물 내부에 배수공이 설치되지 않은 상태이나 배수에 의한 위험성은 없어 보임

붕괴위험성											사회적영향도 (점수)	보정 (점수)	점수 합산 /등급
침하 (cm)	수평 변위 (cm)	세굴	파손 /손상 (mm)	균열 (mm)	마모 /침식	박리 (mm)	박락 /층분리 (mm)	철근 노출 (%)	백태	배출구			
0~2	0~2	미발생	1~5	0.21~0.3	약간 심함	0.1~0.5	11~15	0	유	없음	25	-10	48(C)

- 해당 구조물은 노후화가 진행중인 석축으로 물탈유실 및 파손이 관찰되나 변위등의 다른 위험요소가 관찰되지 않아 구조물의 위험성이 높지 않은 것으로 판단됨
- 구조적 안정성이 양호한 것으로 판단되나 마모 및 파손이 진행되고 있는 상태로 주의깊은 관찰이 요구되는 C등급으로 산정
