## ▼ 용산주택(4)-016(옹벽)

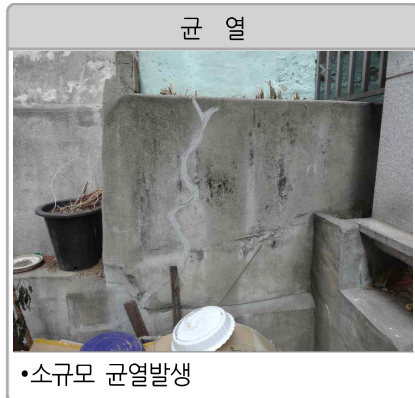
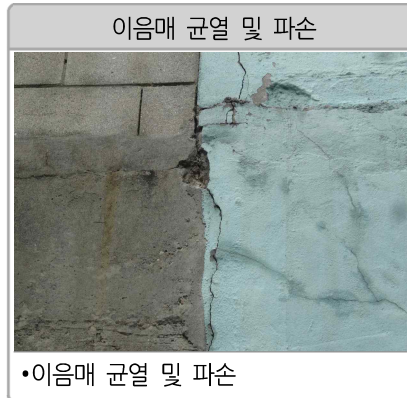
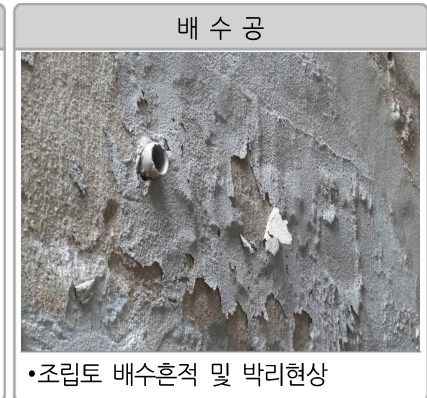
- 해당 구조물은 평탄한 지형에 시공된 높이가 일정한 캔틸레버형식의 콘크리트 옹벽으로 구조물의 상단에 높이 약 1m의 담장이 설치되어 있음
- 구조물 전면부의 마모 및 침식이 약간 심한 상태이고, 국부적으로 균열과 노후화에 따른 이음매 파손이 관찰됨
- 구조물 내부에 배수공이 설치된 상태로 배출구 내부에 조립토가 섞여 배수된 흔적이 관찰됨

붕괴위험성										사회적영향도 (점수)	보정 (점수)	점수 합산 /등급	
침하 (cm)	수평 변위 (cm)	세굴	파손 /손상 (mm)	균열 (mm)	마모 /침식	박리 (mm)	박락 /층분리 (mm)	철근 노출 (%)	백태				배출구
0~2	0~2	미발생	1~5	0.11~ 0.2	약간심함	0.1~0.5	0~10	0	무	조립토 배수흔적	25	-5	41(C)

- 해당 구조물 내에 균열과 파손이 약간심한 수준이나, 변위 등의 다른 위험요소가 관찰되지 않아 구조물의 위험성이 낮은 것으로 판단됨
- 해당 구조물은 노후화가 진행 중인 구조물로 구조적 안정성이 양호한 것으로 판단되나 손상부위에 대한 보수가 요구되며 주의 깊은 관찰과 점검이 요구되는 C등급으로 산정
