298) 02-70-D-B8

산지명	북한산	시점	37°37'01.590~126°57'14.200
주소	서울시 종로구 구기동 190	종점	37°36'59.988~126°57'14.234
비탈면 종류	자연비탈면	구역 연장	50m
시설물 현황	도로 인접한 경사 15°의 자연비탈면, 하부 석축(H= 2m, L= 105m)

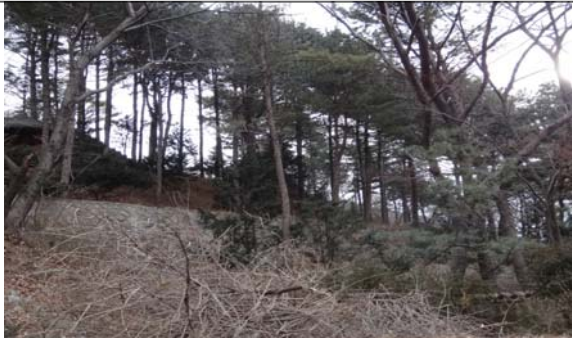
전경1	전경2

조사 의견	식생 및 보호시설 상태 양호함 전반적으로 양호한 비탈면으로 피해위험성 낮음
대책 방안	현 상태 유지관리
