1) 01-01-L-B1

(1) 조사개요

산지명	인왕산	시점	37°35'57.036~126°57'30.818
주소	서울시 종로구 홍지동 125	종점	37°35'54.107~126°57'33.118
비탈면 종류	자연비탈면	구역 연장	110 m
시설물 현황	주택 인접한 경사 30°의 자연비탈면, 보호시설 없음, 배수로

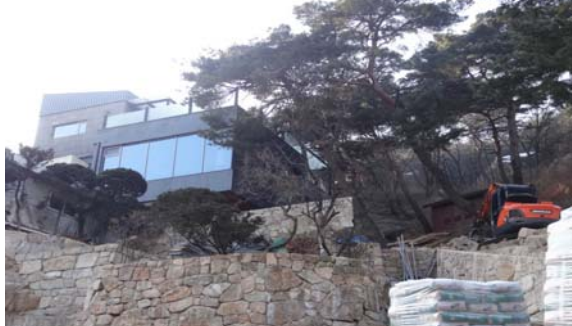
비탈면전경	비탈면 하부주택

조사 의견	식생 및 배수시설의 상태가 양호함. 보호시설이 미비하고 주택배후 낙석으로 인한 피해의 우려가 있음.
대책 방안	가옥배후 보호시설 설치
