## ☞ 은평-주택-174(옹벽)

### 1 위치 및 시설물 종류

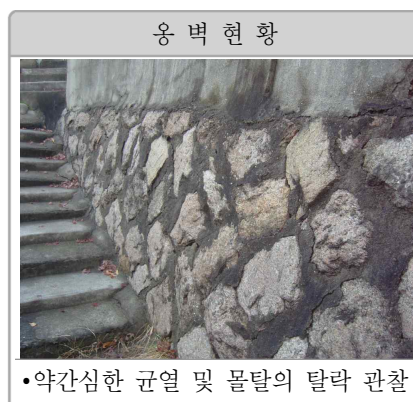
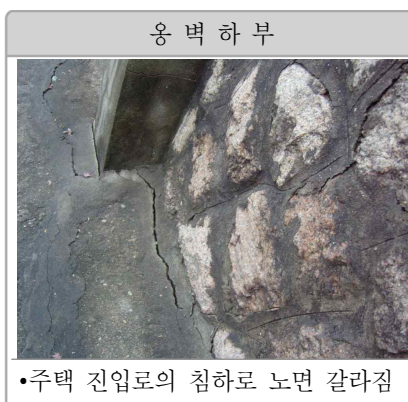
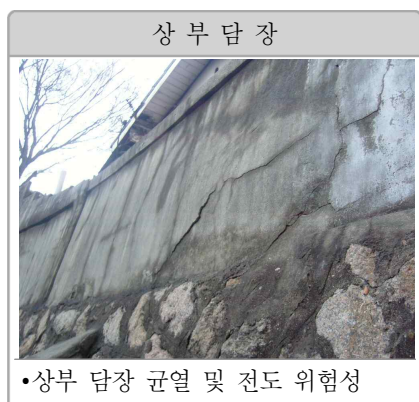
- 주택 진입로의 침하로 노면 갈라짐 현상이 관찰되며 주의관찰 요함
- 석축 상부 담장에서 균열 및 전도 위험성이 관찰되며 지속적인 관찰이 요구됨
- 노후화된 옹벽으로 마모가 약간 심한편이며 균열 및 석축 마감재인 몰탈의 탈락이 관찰됨

- 노후화된 석축으로 마감재인 몰탈 유실 및 균열이 관찰되나 경미한 상태이며 파손 및 변위 등의 위험요소들이 관찰되지 않아 위험성이 높지 않은 것으로 판단됨
- 석축의 위험성은 크지 않으나 상부 담장에 균열 및 전도 위험성이 관찰되므로 주의 관찰 필요함
- 가옥 진입로에 침하로 인한 노면 갈라짐이 관찰되고 장기적인 안정성을 고려하여 주기적인 점검 및 관찰이 요구됨
- 진입로 및 담장의 위험요소 관찰되나 석축의 구조적 안정성은 양호한 상태로 C등급으로 산정
