## 465) 02-108-L-B6

### (1) 조사개요

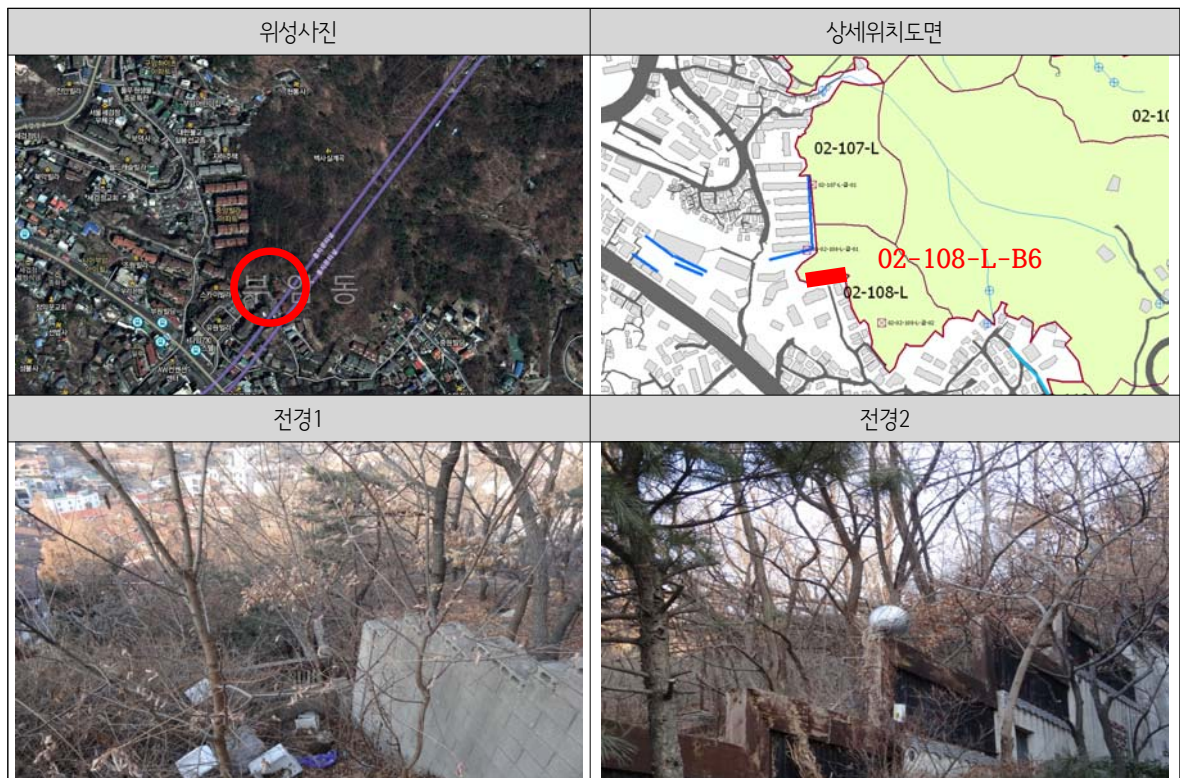
조사 의견	식생 및 보호시설 상태 양호함 비탈면의 위험요소가 적어 피해위험성 낮음
대책 방안	현 상태 유지관리
