67) 12-L-01-B22

(1) 조사개요

산지명	백련산	시점	37.582422, 126.934125
주소	서울특별시 서대문구 홍은동 산11-96	종점	37.582227, 126.933203
비탈면 종류	비탈면	구역 연장	84 m
시설물 현황	옹벽 및 급경사, 수평 배수공

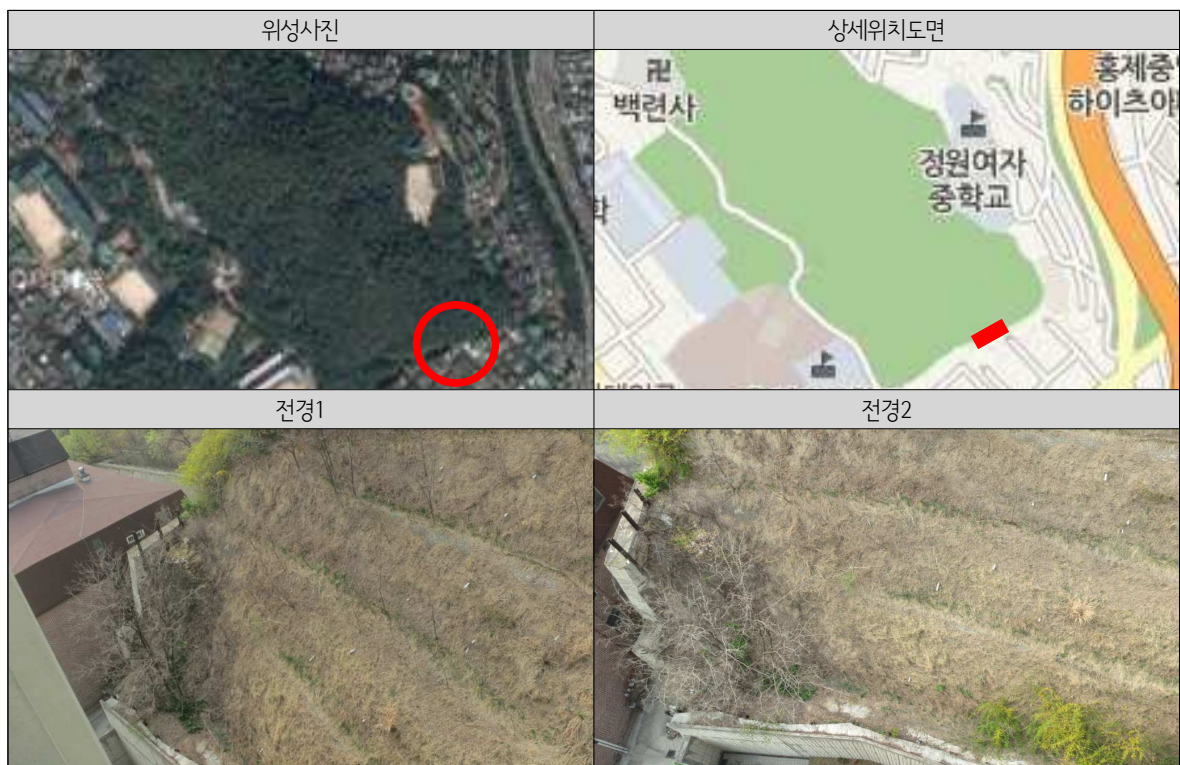
비탈면 경사각 (°)	비탈면 높이 (m)	종단 형상	횡단 형상	절리향/흘강도	비탈면 풍화도	지하수 상태	배수 시설	표면 보호공 상태	붕괴 이력	비탈면 종류	사회적 영향도 (점수)	보정 (점수)	점수 합산 / 등급
50	10	직선형	불록형	불리	중	완전 건조	보통	불량	없음	암반 비탈면	30	0	58/C
3	1	2	2	7	3	1	3	5	1	0

조사 의견	여러개의 소단을 가지는 급경사로 배수시설 및 수평 배수공이 설치되어 있어 외관상으로는 정비가 잘되어 보이나 사면의 규모가 매우 큰 관계로 추가적인 보강 여부를 위한 조사 필요
대책 방안	보강 여부 조사
