## 17) 01-02-L-B8

### (1) 조사개요

산지명	인왕산	시점	37°35'36.690~126°57'36.567
주소	서울시 종로구 부암동 369-23	종점	37°35'34.644~126°57'33.331
비탈면 종류	자연비탈면	구역 연장	105 m
시설물 현황	주택 인접한 경사 25°의 자연비탈면, 보호시설 없음.

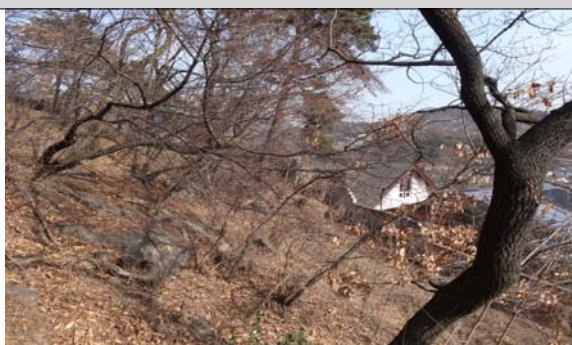
조사 의견	식생 양호하나 배수시설이 설치되지 않음. 비탈면 상태 양호하고 일부 돌출암반 및 전석이 관찰되나 위험성은 낮음.
대책 방안	배수시설 정비
