용산-주택-141(비탈면)

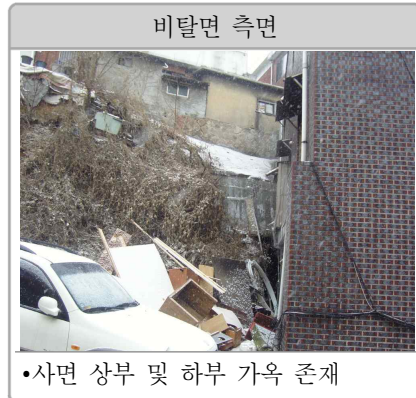
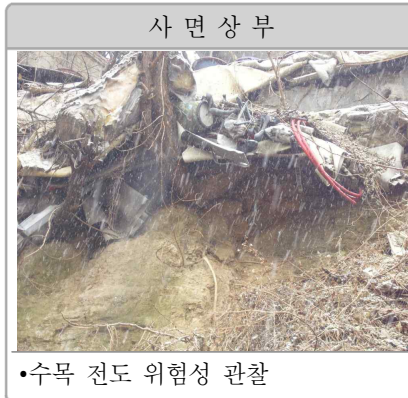
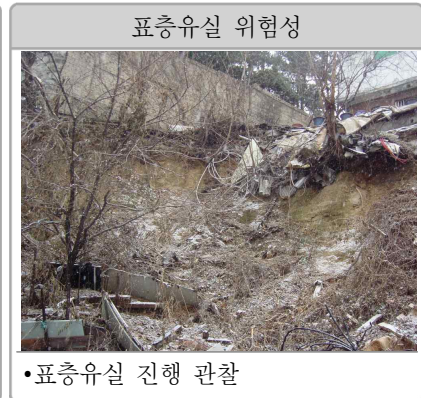
- 비탈면의 하부 일부구간에서 암반이 노출되어 있으나 심한 풍화상태를 보이며 표면보호시설이 없음
- 사면보호공이 시공되지 않아 유실이 진행 중에 있으며 법면에 위치하고 있는 수목이 전도될 위험성도 있음
- 비탈면 주변에는 생활쓰레기들이 방치된 상태이며 차량이 주차되어 있는 상태임

붕괴위험성										사회적 영향도 (점수)	비탈면 종류	보정 (점수)	점수 합산 /등급
비탈면 경사각	비탈면 높이	중단 형상	횡단 형상	절리 방향	비탈면 풍화도	지하수 상태	배수시 설상태	표면시 공상태	붕괴 이력				
64~73	6~15	직선형	직선형	양호	상	습함	양호	없음	없음	30	혼합	0	63(D)

- 비탈면에 표면보호공 및 배수시설이 미비로 지속적인 표면 유실이 발생할 가능성이 높음
- 전도 위험성이 높은 수목의 정비가 필요하며 비탈면 전반에 걸친 표면보호시설의 설치와 배수로 정비가 요망됨
- 비탈면의 보호 및 보강시설이 불량하여 구조적 안정성에 문제가 발생할 수 있어 D등급으로 산정
