279) 02-64-L-B1

산지명	북한산	시점	37°36'34.354~126°57'17.244
주소	서울시 종로구 구기동 243-4	종점	37°36'36.365~126°57'16.658
비탈면 종류	자연비탈면	구역 연장	65m
시설물 현황	주택 인접한 경사 15°의 자연비탈면, 보호시설 없음

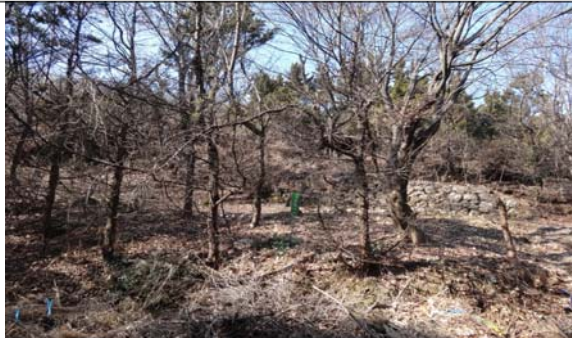
조사 의견	식생 및 비탈면의 상태 양호함 전반적으로 양호한 비탈면으로 피해위험성 낮음
대책 방안	붕괴위험성 낮음
