## ☞ 용산-주택-236(옹벽)

- 해당 구조물은 콘크리트 옹벽으로 높이 2.0m, 연장 30.0m인 자체관리대상 시설물에 해당함
- 해당 구조물 상부는 주택, 하부는 폭4m가량의 도로와 주택으로 구성됨

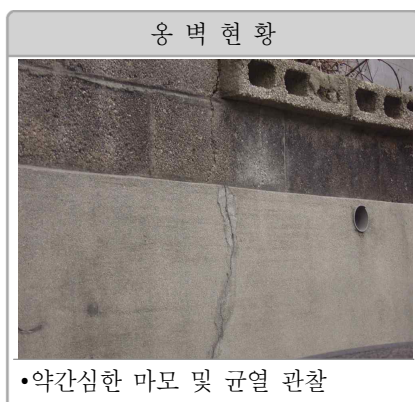
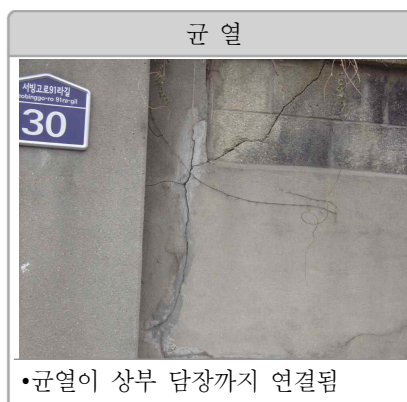
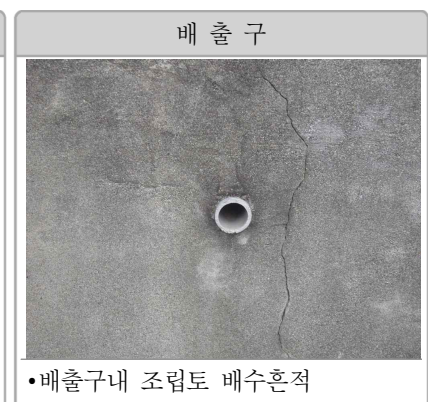
- 노후화된 옹벽으로 균열이 관찰되나 규모가 작고 전반적인 상태 양호
- 구조물의 균열이 옹벽 상부 담장까지 연결되어 담장의 보수가 필요함
- 배출구의 수량이 많지는 않으며 배출구 내부에 조립토가 섞여 배수

붕괴위험성											사회적 영향도 (점수)	보정수 (점수)	점수 합산 등급
침하 (cm)	수평 변위 (cm)	세굴	파손 /손상 (mm)	균열 (mm)	마모 /침식	박리 (mm)	박리 /충분리 (mm)	철근 노출 (%)	백태	배출구			
0~2	0~2	미발생	0	0.31 ~0.5	약간 심함	0	0~10	0	무	조립토 배수혼적	16	0	39(B)

- 해당 옹벽은 균열이 관찰되나 파손 및 변위 등의 위험요소들이 관찰되지 않아 위험성이 높지 않은 것으로 판단됨
- 노후된 옹벽으로 비교적 안정하나 균열이 상부 담장까지 연결되어 지속적인 관찰 및 정기적인 점검이 필요함
- 구조물의 구조적 안정성이 양호한 것으로 판단하여 B등급으로 산정
