## ☞ 은평-주택(3)-109(옹벽)

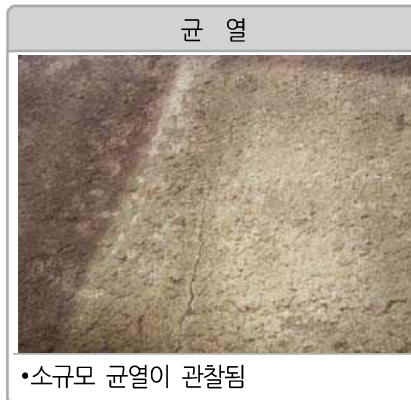
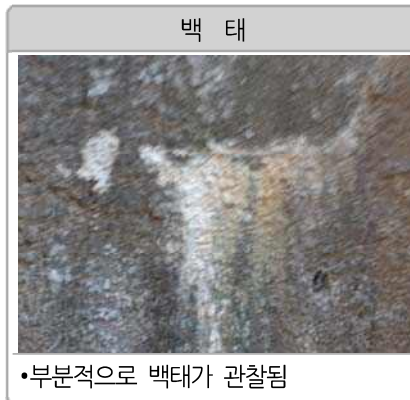
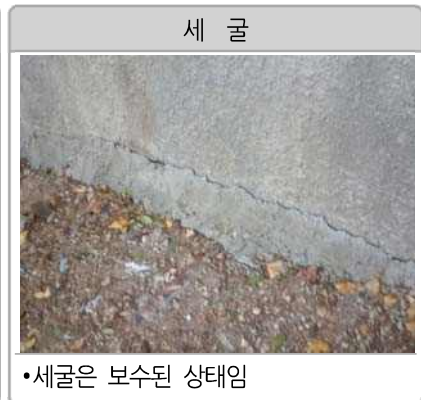
### 3 시설물 상태

- 해당 구조물은 2단으로 구성되며, 세굴이 발생하였으나 보수된 상태임
- 구조물의 마모 및 침식이 약간 심한 상태이고, 일부구간에 수직 및 수평 균열과 백태가 관찰됨
- 구조물 내부에 배수공이 설치된 상태이나 배출구 내부에 배수된 흔적이 관찰되지 않음

붕괴위험성											사회적영향도 (점수)	보정 (점수)	점수 합산 /등급
침하 (cm)	수평 변위 (cm)	세굴	파손 /손상 (mm)	균열 (mm)	마모 /침식	박리 (mm)	박락 /층분리 (mm)	철근 노출 (%)	백태	배출구			
0~2	0~2	미발생	0	0.11~0.2	약간 심함	0	0~10	0	유	배수흔적 없음	30	-15	40(B)

- 해당 구조물은 노후된 옹벽으로 하단에 세굴이 발생하였으나 보수된 상태이고, 일부구간에 수직 및 수평 균열과 백태가 관찰되나 변위등의 다른 위험요소는 관찰되지 않아 구조물의 위험성은 높지 않은 것으로 판단됨
- 구조적 안정성은 양호한 것으로 판단되어 B등급으로 산정하였으며, 추후 좌측부에 발생한 균열에 대한 보수가 필요하고 정기적인 관리 및 관찰이 요구됨
