33) 15-14-L-B1

(1) 조사개요

산지명	안산	시점	37.567829, 126.940090
주소	서울 서대문구 신촌동 134	종점	37.566425, 126.939603
비탈면 종류	자연비탈면	구역 연장	160m
시설물 현황	도로, 건축물

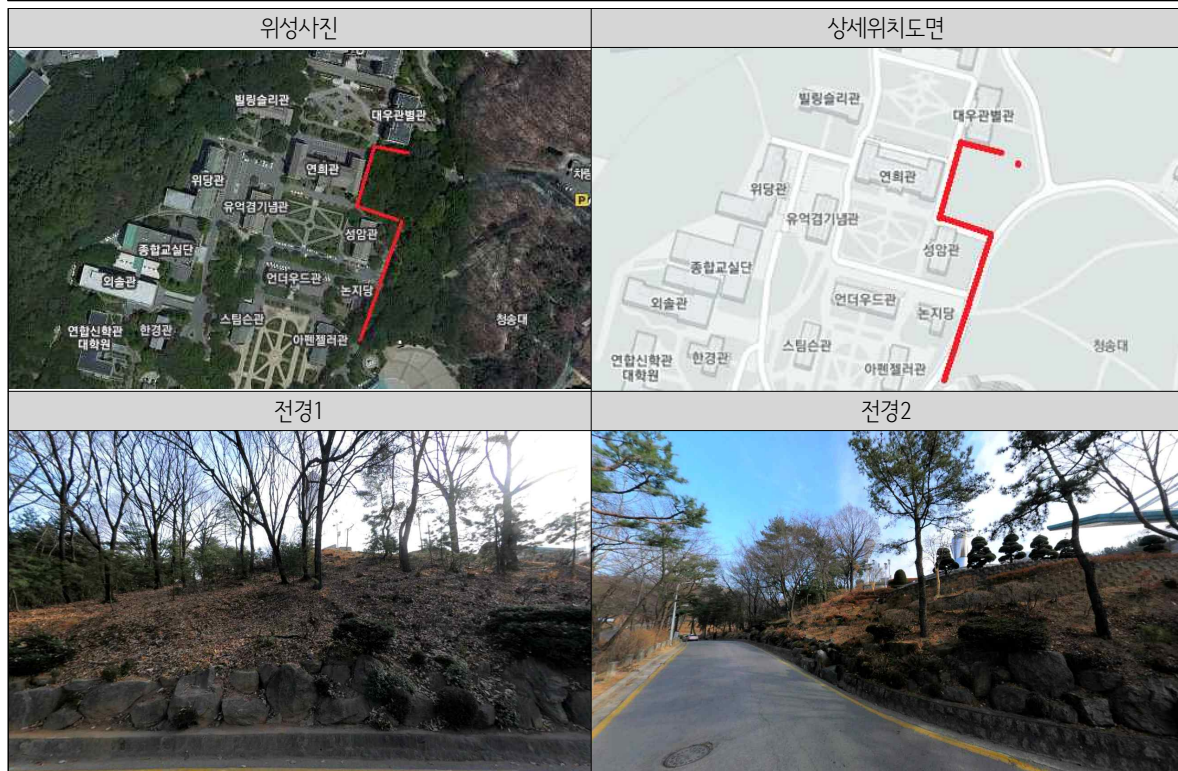
비탈면 경사각 (°)	비탈면 높이 (m)	종단 형상	횡단 형상	계곡 유무	계곡 연장 (m)	계곡 폭 (m)	토층 심도 (cm)	상부 외력	지하수	붕괴 이력	보호 시설	사회적 영향도	보정 점수	점수 합산 / 등급
25	20	직선형	하강형	있음	-	-	10	무	완전 배수	무	양호	30	-	47/C
5	3	2	1	1	-	-	0	1	1	1	1

조사 의견	배후 유역면적이 작고 양호한 비탈면으로 피해위험성 낮음.
대책 방안	현 상태 유지관리.
