종로-도연(4)-021(옹벽)

1 위치 및 시설물 종류

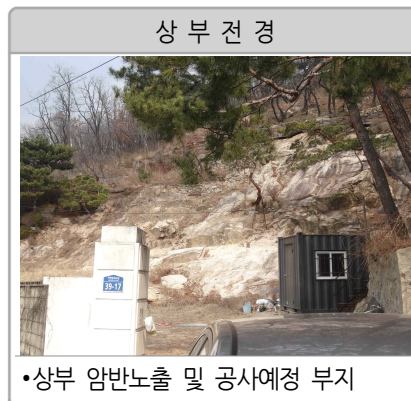
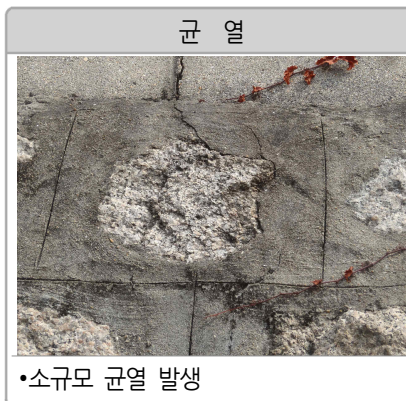
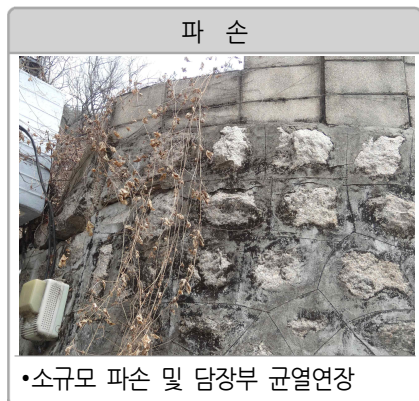
- 구조물은 찰쌓기 형식의 석축으로 좌에서 우로 갈수록 지형은 높아지고 구조물의 높이는 낮아지는 계단식 형태를 보이며 구조물 상단에 높이 약 1.5m의 담장이 설치되어 있으며 하부에서 발생한 균열이 담장까지 연장됨
- 구조물 전면부의 마모 및 침식이 경미한 상태이고, 견치돌 사이에 몰탈이 부분적으로 박락에 의해 떨어져 나갔으며 균열이 관찰됨
- 구조물 내부에 배수공이 설치되어 있지 않으나 하부에 암반이 노출되어 수압이 크게 걸리지는 않을 것으로 판단됨

붕괴위험성											사회적 영향도 (점수)	보정 (점수)	점수 합산 /등급
침하 (cm)	수평 변위 (cm)	세굴	파손 /손상 (mm)	균열 (mm)	마모 /침식	박리 (mm)	박락 /충분리 (mm)	철근 노출 (%)	백태	배출구			
0~2	0~2	미발생	1~5	0.50이상	경미함	2.60이상	0~10	0	무	없음	17	-15	37(B)

- 해당 구조물은 노후화가 진행 중인 석축으로 몰탈유실 및 파손이 관찰되나 변위등의 심각한 위험요소가 관찰되지 않아 구조물의 위험성이 높지 않은 것으로 판단됨
- 구조적 안정성이 양호한 것으로 판단되어 B등급으로 산정하였으며, 정기적인 관리 및 관찰이 요구됨
