종로-주택-183(비탈면)

1 위치 및 시설물 종류

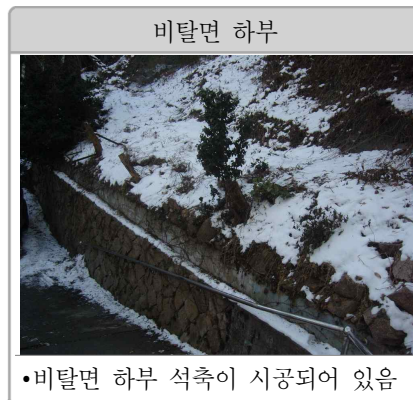
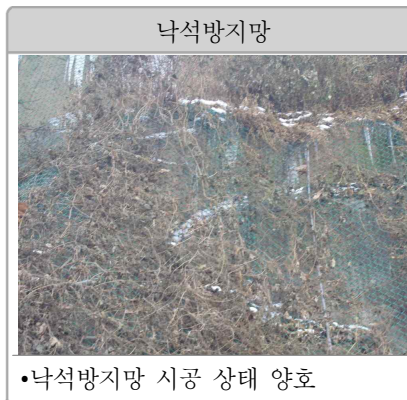
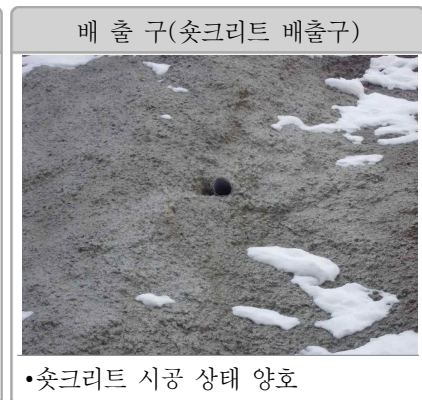
- 암석으로 이루어진 암반비탈면으로 상태가 양호하나 표토 유실의 가능성과 소규모 낙석의 가능성은 존재함
- 해당 비탈면은 암반비탈면으로 낙석방지망, 숯크리트의 시공 상태가 양호하며 절리방향 및 풍화정도가 양호하여 붕괴 가능성은 낮음
- 보호공이 시공 되지 않은 암반사면은 절리 간격이 넓어 낙석의 위험이 적음

붕괴위험성										사회적 영향도 (점수)	비탈면 종류	보정 (점수)	점수 합산 /등급
비탈면 경사각	비탈면 높이	종단 형상	횡단 형상	절리 방향	비탈면 풍화도	지하수 상태	배수시 설상태	표면시 공상태	붕괴 이력				
74이상	16~25	직선형	직선형	불리	중	습함	양호	양호	없음	25	암반	-10	42(C)

- 암석으로 이루어진 암반비탈면으로 상태가 양호하나 표토 유실의 가능성과 소규모 낙석의 가능성은 존재함
- 해당 비탈면은 암반비탈면으로 낙석방지망, 숯크리트의 시공 상태가 양호하며 절리방향 및 풍화정도가 양호하여 붕괴 가능성은 낮음
- 낙석의 발생률은 낮지만 가옥과 인접하여 지속적인 관찰 필요함
- 비탈면의 구조적 안정성은 양호한 상태이나 지속적인 관찰과 주의가 필요한 상태로 C등급으로 산정
