▼ 용산주택(4)-018(옹벽)

2 시설물 제원 및 상·하부 현황

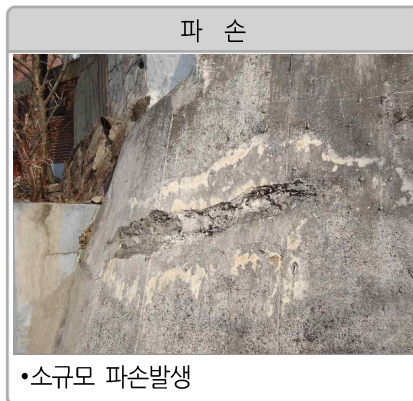
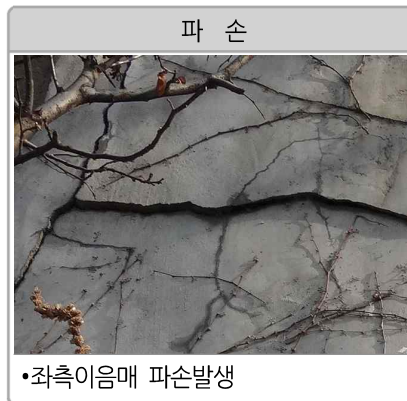
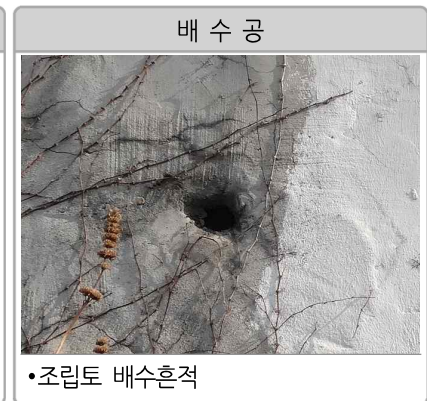
- 해당 구조물은 반중력식의 콘크리트 옹벽으로 좌에서 우로 갈수록 지형이 낮아지고 구조물의 높이는 높아지는 형태로 상단에 높이 약 1m의 담장이 시공되어 있음
- 구조물 전면부의 마모 및 침식이 심한 상태이고, 좌측 이음매 구간에서 심한 균열과 노후화에 따른 파손으로 상부 담장의 전도 가능성이 높음
- 구조물 내부에 배수공이 설치된 상태로 배출구 내부에 조립토가 섞여 배수된 흔적이 관찰됨

붕괴위험성											사회적영향도 (점수)	보정 (점수)	점수 합산 /등급
침하 (cm)	수평 변위 (cm)	세굴	파손 /손상 (mm)	균열 (mm)	마모 /침식	박리 (mm)	박락 /층분리 (mm)	철근 노출 (%)	백태	배출구			
0~2	3~5	미발생	6~10	0.5이상	심함	0.1~0.5	0~10	0	무	조립토 배수흔적	16	0	47(C)

- 해당 구조물 내에 좌측 이음매 구간에 발생한 파손부위에 대한 보수가 필요하며 기타구간은 구조적으로 안정성이 높은 것으로 판단됨
- 해당 구조물은 노후화가 진행 중인 구조물로 구조적 안정성이 양호한 것으로 판단되나 손상부위에 대한 보수가 요구되며 주의 깊은 관찰과 점검이 요구되는 C등급으로 산정
