서대문-주택-006(옹벽)

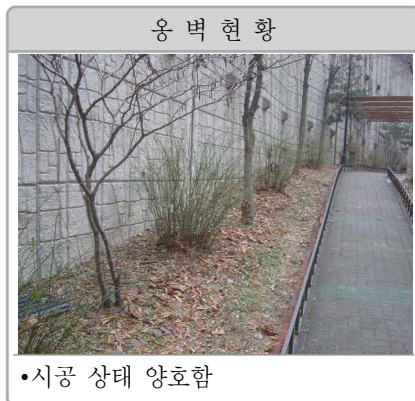
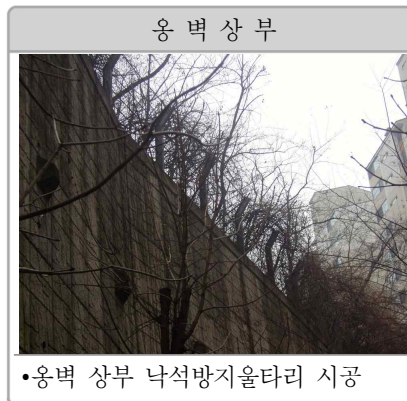
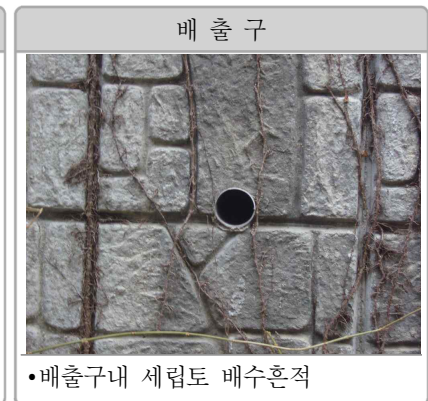
- 옹벽은 침하, 활동 등 변위가 관찰되지 않으므로 붕괴 위험성은 낮음
- 옹벽 상부는 일부 도로가 있으며 대부분 인공비탈면이나 높이가 낮고 낙석방지울타리 등의 보호공 시설이 잘 되어 있음
- 아파트 옹벽은 배출구 시공이 잘 되어있으며 배출구 내부에 세립토가 섞여 배수
