80) 12-L-02-B2

(1) 조사개요

산지명	백련산	시점	37.591536, 126.939468
주소	서울특별시 서대문구 홍은동 산11-259	종점	37.591205, 126.939050
비탈면 종류	인공비탈면	구역 연장	52 m
시설물 현황	낙석방지망 및 방지책

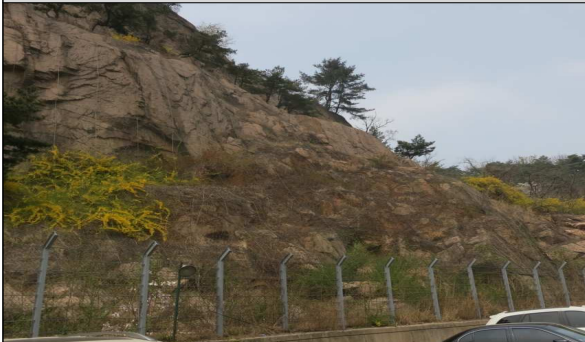
전경1		전경2

조사 의견	현대아파트 배후의 대규모 암반 절개 사면으로 전단면에 걸쳐 낙석방지망이 설치되어 있고 하부에 낙석방지책 완비됨		
대책 방안	지속적인 유지 관리
