☛ 서대문-주택-218(옹벽)

1 위치 및 시설물 종류

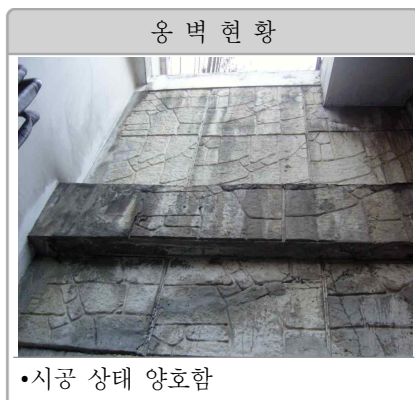
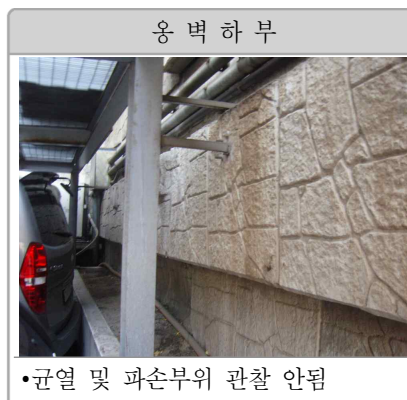
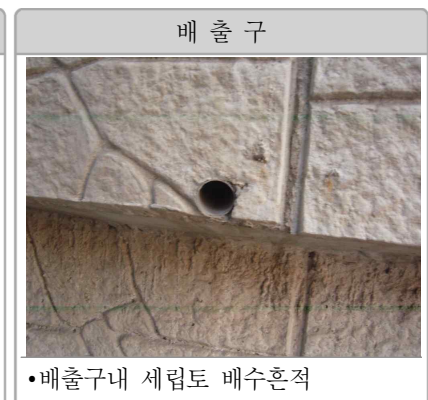
- 옹벽은 침하, 활동 등의 변위가 관찰되지 않고 시공 상태는 양호함
- 하부 건물 주차장이 있으며 관리인이 상주하여 이상 현상의 발견이 용이할 것으로 판단됨
- 배출구 시공 상태가 양호하며 배출구 내부에 세립토가 섞여 배수
