384) 02-97-D-B1

산지명	북한산	시점	37°36'32.496~126°58'39.468
주소	서울시 종로구 평창동 57-1	종점	37°36'32.368~126°58'41.951
비탈면 종류	인공비탈면	구역 연장	65m
시설물 현황	금강하이츠 빌라아파트, 하부 석축(H= 3m, L= 65m), 낙석방지울타리

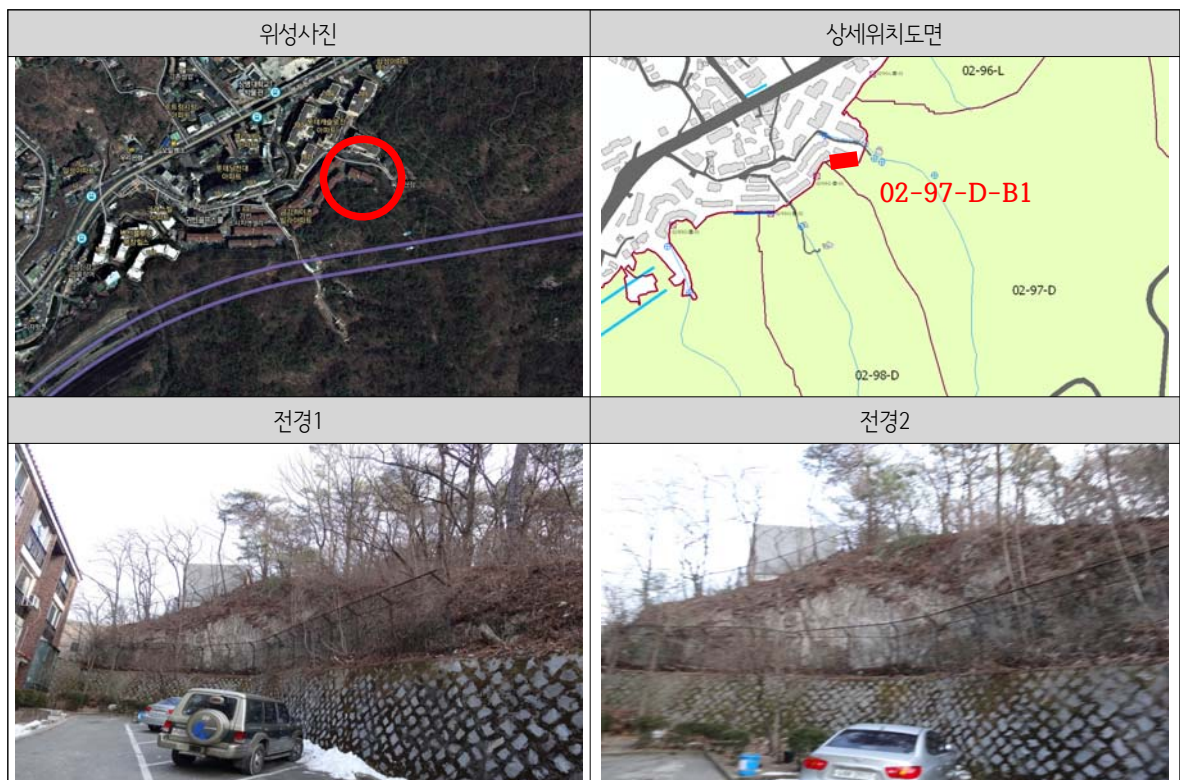
비탈면 경사각 (°)	비탈면 높이 (m)	종단 형상	횡단 형상	절리향/흘강도	비탈면 풍화도	지하수 상태	배수 시설	표면 보호공 상태	붕괴 이력	비탈면 종류	사회적 영향도 (점수)	보정 (점수)	점수 합산 /등급
80	8	직선형	직선형	불리	중	습함	양호	양호	무	암반	30	-10	46/C
6	1	2	0	7	3	2	2	2	1	0

조사 의견	식생 및 보호시설 상태 양호함 돌출암반이 관찰되며 낙석의 피해가 발생할 수 있으므로 주의 깊은 관찰이 필요함
대책 방안	유실 우려 구간의 지속적인 관찰
