49) 37-09-L-B11

(1) 조사개요

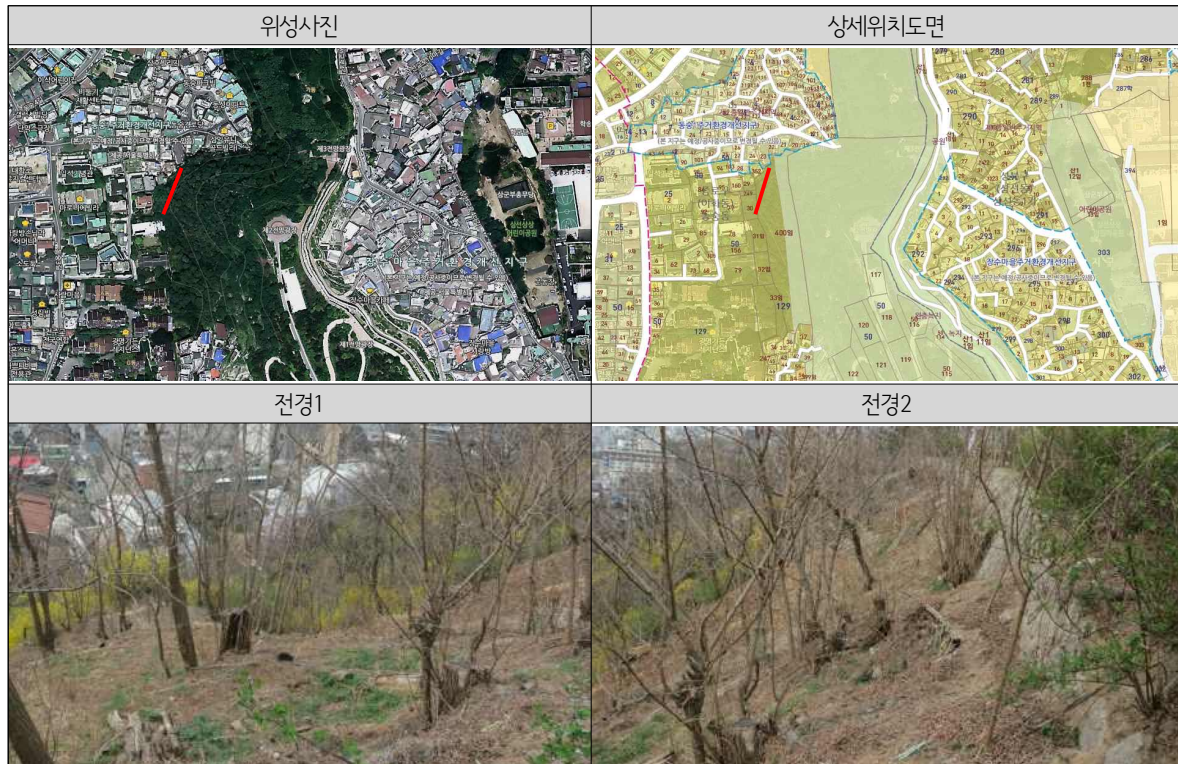
조사 의견	주택가 배후지의 사면으로 상부는 낙산 공원이며 일부 암반 사면으로 이루어짐 전도 수목이 많으며 공원 경계책은 매우 노후 되어 많은 부분이 넘어진 상태며 배수시설 불충분함
대책 방안	전도 및 적치목 제거 및 배수시설 설치
