종로-주택-003 (2,비탈면)

1 위치 및 시설물 종류

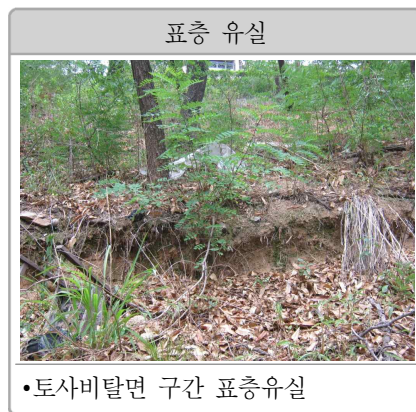
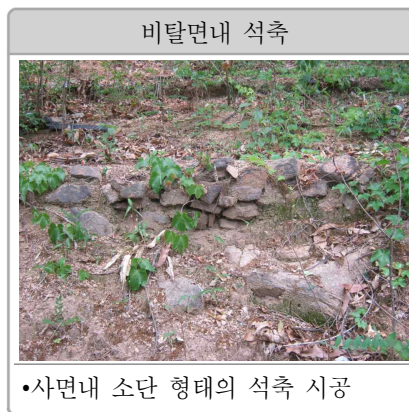
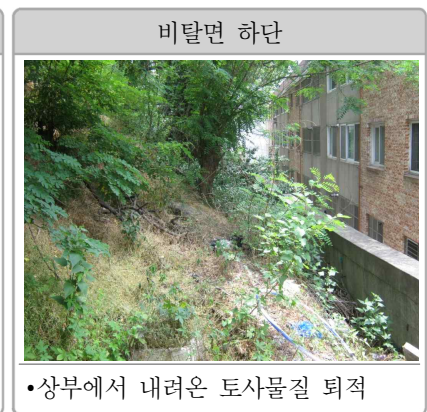
- 전체적으로 표면보호공의 시공이 없어 부분적으로 표층유실이 발생한 상태이며, 배수로가 설치되어 있지 않아 우기시 수압이 하단의 옹벽에 가해질 수 있음
- 비탈면내에 토사유실 방지를 위한 소규모 석축이 있음
- 인공비탈면의 표층 침식으로 비탈면 하단에 토사물질이 퇴적되어 있음

- 비탈면은 전체적으로 표면보호공의 시공이 없어 부분적으로 표층유실이 발생한 상태이며, 하단 배수로가 없어 우기시 수압이 하단의 옹벽에 가해질 수 있음
- 따라서 비탈면 하단 배수시설의 보수정비가 필요하며, 장기적인 안정성을 고려하여 주기적인 배수로 점검 및 관찰이 요구됨
