☞ 용산-주택-145(옹벽)

1 위치 및 시설물 종류

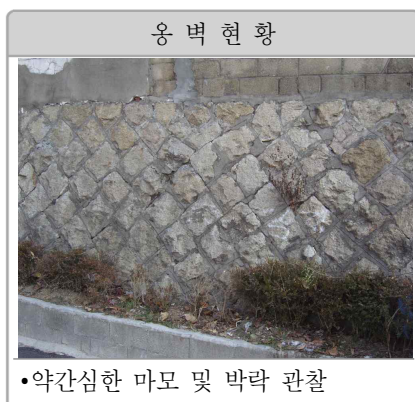
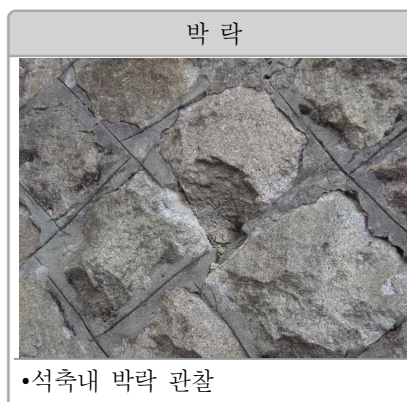
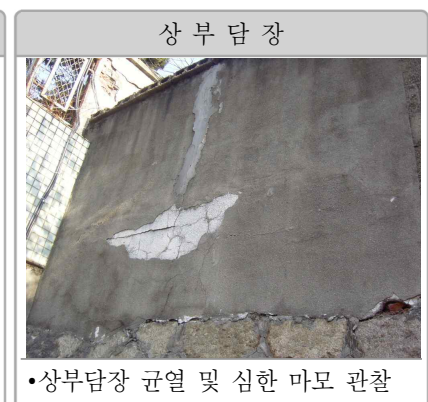
- 노후화된 석축으로 마모가 약간 심한편이며 박락 및 석축 마감재인 몰탈의 탈락이 관찰됨
- 석축 상부 가옥 담장은 균열과 마모가 심함
- 배출구가 없으므로 우기 시 주의 요구됨

- 해당 석축은 박락이 관찰되나 파손 및 변위 등의 위험요소들이 관찰되지 않아 위험성이 높지 않은 것으로 판단됨
- 구조물의 상태는 대체로 양호하나 상부 담장이 노후화되었고 균열이 심하여 지속적인 관찰 요구됨
- 구조물의 구조적 안정성이 양호한 것으로 판단하여 B등급으로 산정
