서대문-주택(4)-050(옹벽)

1 위치 및 시설물 종류

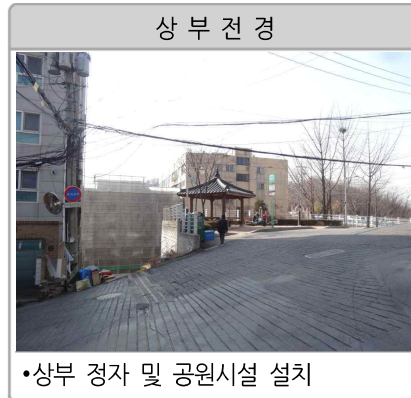
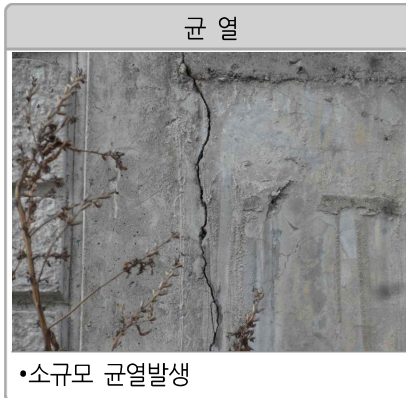
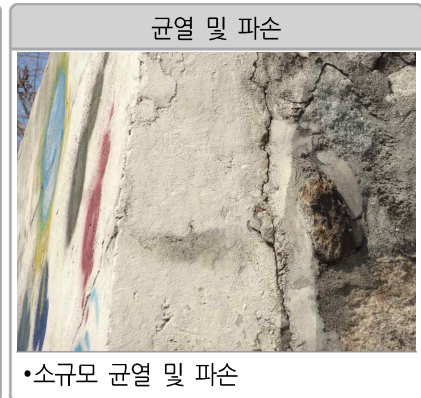
- 해당 구조물은 캔틸레버형식의 콘크리트 옹벽으로 중앙부로 가며 구조물의 높이는 높아지는 계단식 형태를 보임
- 구조물 전면부의 마모 및 침식이 약간 심한 상태이고, 국부적으로 균열과 노후화에 따른 파손이 관찰됨
- 구조물 내부에 배수공이 설치되지 않은 상태이나 구조물의 규모가 크지 않아 배수에 의한 위험성은 낮아 보임

붕괴위험성											사회적영향도 (점수)	보정 (점수)	점수 합산 /등급
침하 (cm)	수평 변위 (cm)	세굴	파손 /손상 (mm)	균열 (mm)	마모 /침식	박리 (mm)	박락 /층분리 (mm)	철근 노출 (%)	백태	배출구			
0~2	0~2	미발생	1~5	0.21~0.3	약간심함	0.1~0.5	11~15	0	무	없음	26	-15	40(B)

- 해당 구조물 내에 균열과 파손이 약간심한 수준이나, 변위 등의 다른 위험요소가 관찰되지 않아 구조물의 위험성이 낮은 것으로 판단됨
- 해당 구조물은 노후화가 진행 중인 구조물로 구조적 안정성이 양호한 것으로 판단되나 손상부위에 대한 보수가 요구되며 정기적인 관찰과 점검이 요구되는 B등급으로 산정
