178) 01-20-D-B2

산지명	인왕산	시점	37°35'25.079~126°57'06.891
주소	서울시 서대문구 홍제동 9-81	종점	37°35'21.889~126°57'13.257
비탈면 종류	자연비탈면	구역 연장	190 m
시설물 현황	주택 인접한 경사 20°의 자연비탈면, 보호시설 없음.

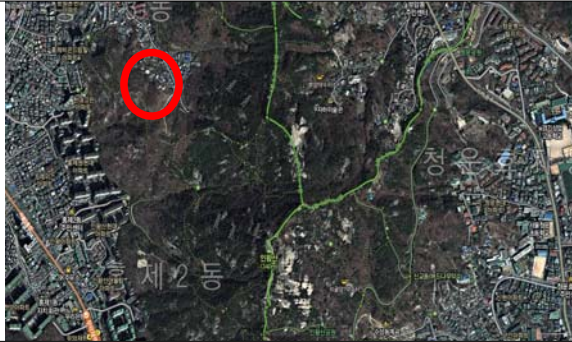
비탈면전경	비탈면 내의 경작지

조사 의견	비탈면에 계단식으로 주택이 있으며 배수시설이 설치되지 않음. 노후된 주택 및 보호시설이 없는 비탈면의 위험성이 높음.
대책 방안	주택배후 보호시설 설치
