30) 15-11-D-B2

(1) 조사개요

산지명	안산	시점	37.570661, 126.948830
주소	서울 서대문구 봉원동 산 3-10	종점	37.569474, 126.945900
비탈면 종류	자연비탈면	구역 연장	280m
시설물 현황	가옥, 도로

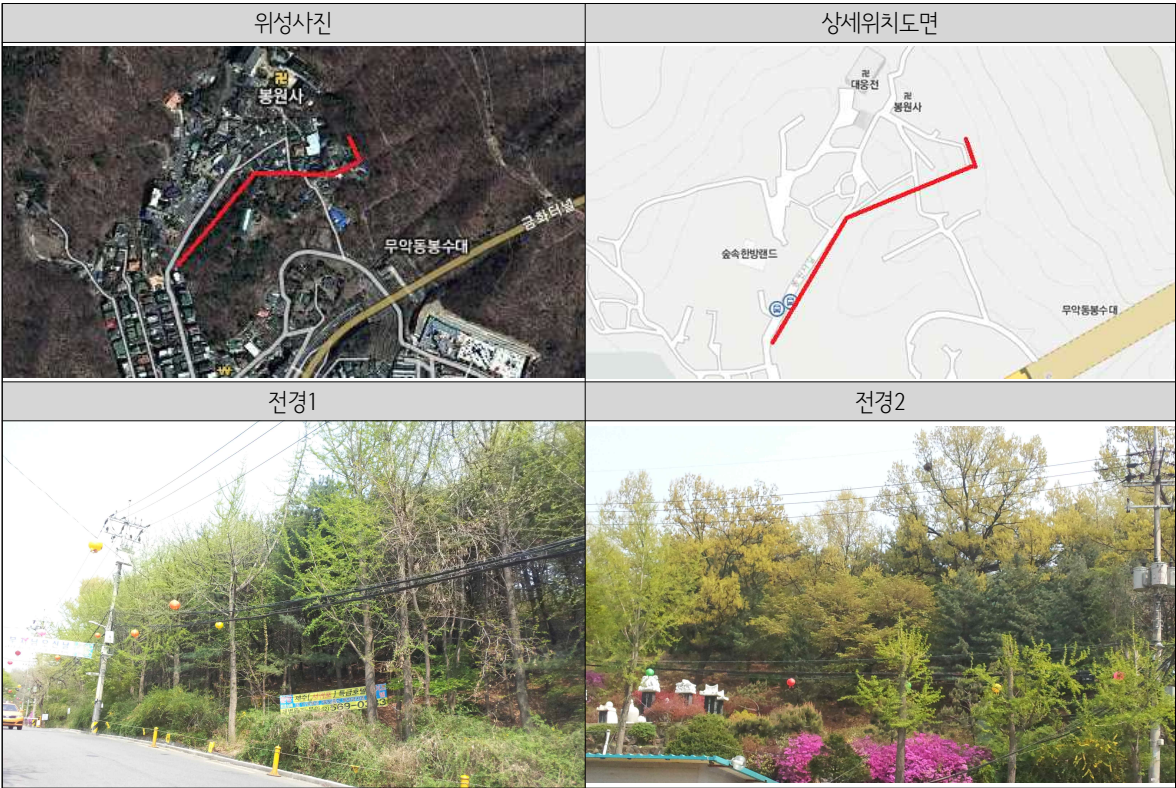
비탈면 경사각 (°)	비탈면 높이 (m)	종단 형상	횡단 형상	계곡 유무	계곡 연장 (m)	계곡 폭 (m)	토층 심도 (cm)	상부 외력	지하수	붕괴 이력	보호 시설	사회적 영향도	보정 점수	점수 합산 / 등급
20	30	직선형	하강형	있음	-	-	100	무	완전 배수	무	무	30	-	52/C
3	4	2	1	0	0	0	5	0	1	1	5

조사 의견	비탈면의 위험 요소가 적어 피해위험성 낮음.
대책 방안	붕괴 위험성 낮음.
