☞ 용산-도연-055(옹벽)

1 위치 및 시설물 종류

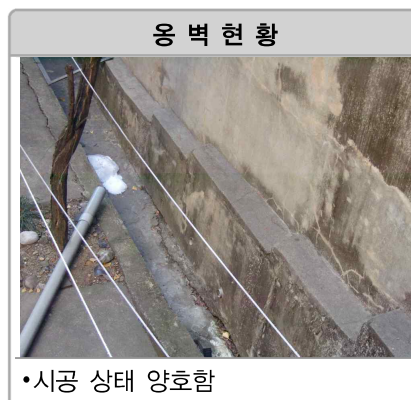
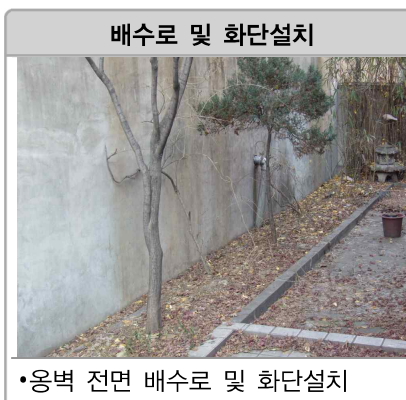
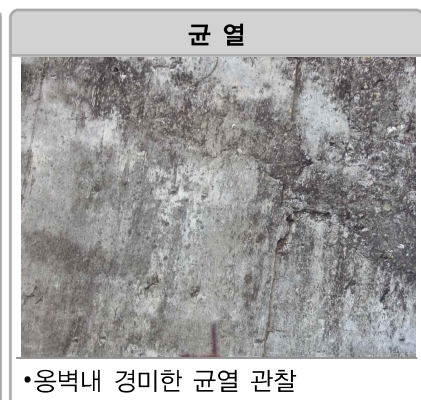
- 노후된 옹벽으로 경미한 균열이 보이나 옹벽 상태는 전반적으로 안전함
- 배출구가 없어 우기시 주의 요함
- 옹벽 전면에 배수로 및 화단 설치

- 해당 옹벽은 소규모 균열이 관찰되나 경미한 상태이며 파손 및 변위 등의 위험요소들이 관찰되지 않아 위험성이 높지 않은 것으로 판단됨
- 다만 배출구가 설치되지 않은 상태이며 가옥과 인접하여 지속적인 관찰 필요함
- 구조적 안정성이 양호한 것으로 판단하여 B등급으로 산정
