☞ 용산-도연-026(옹벽)

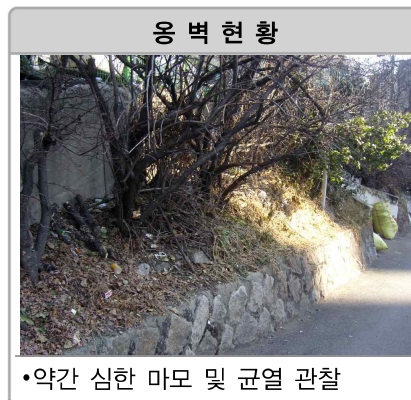
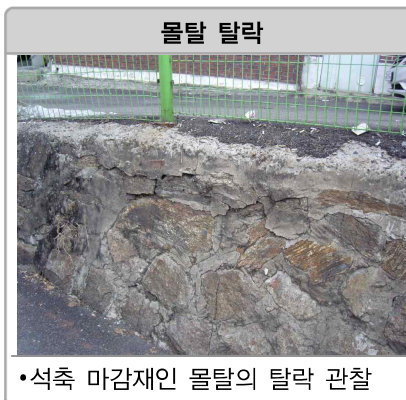
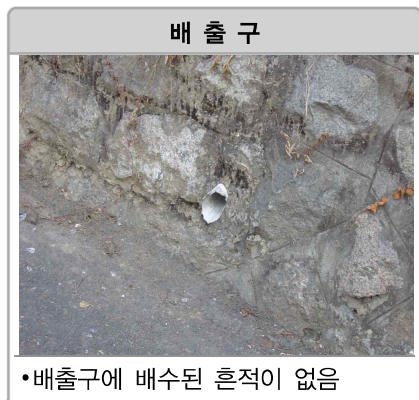
- 구조물 상부에 화단이 설치 되어 있음
- 노후된 석축으로 마모가 약간 심한편이며 균열 및 석축 마감재인 몰탈의 탈락이 관찰됨
- 배출구의 수량이 많지 않으며 배출구에 배수된 흔적이 없는 상태

붕괴위험성											사회적 영향도 (점수)	보정 (점수)	점수 합산 /등급
침하 (cm)	수평 변위 (cm)	세굴	파손 /손상 (mm)	균열 (mm)	마모 /침식	박리 (mm)	박락 /충분리 (mm)	철근 노출 (%)	백태	배출구			
0~2	0~2	미발생	0	0.31 ~0.5	약간심함	0	0~10	0	무	배수흔적 없음	30	-10	45(C)

- 해당 석축은 마감재인 몰탈이 부분적으로 유실되었으나 파손 및 변위 등의 위험요소들은 작고, 석축 높이가 높지 않아 위험성은 높지 않음
- 규모가 작은 구조물이나 상부 화단이 있고 경사진 도로에 위치하여 지속적인 관찰 필요함
- 구조물의 구조적 안정성은 양호한 상태이나 지속적인 관찰과 주의가 필요한 상태로 C등급으로 산정
