☞ 중구-주택-185(옹벽)

- 해당 구조물은 찰쌓기 형식의 석축으로 높이 5.0m, 연장 80.0m인 특정관리대상 시설물에 해당함
- 해당 구조물 상부는 주택 밀집 지역, 하부는 장충초등학교 운동장으로 구성됨

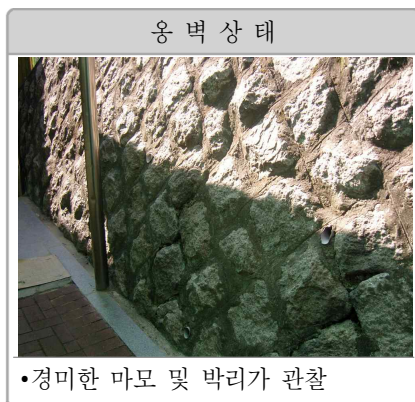
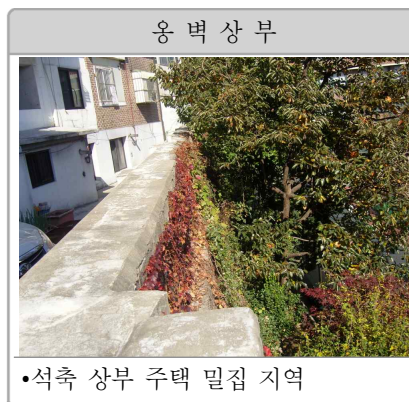
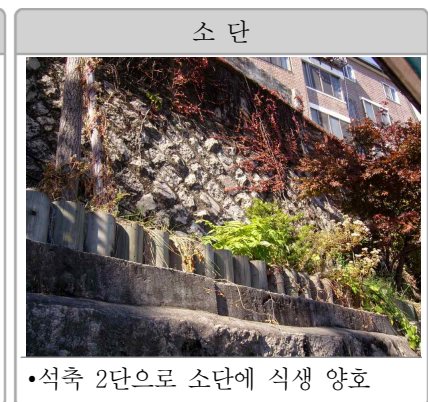
- 2단으로 시공한 석축으로 1개의 소단이 존재하며 소단에 식생을 식재하였음
- 노후화된 석축으로 균열은 보이지 않으나 박리 및 경미한 마모가 관찰
- 배출구의 시공이 비교적 잘 되어있으며 배출구 내부에 조립토가 섞여 배수

붕괴위험성											사회적 영향도 (점수)	보정수 (점수)	점수 합산 등급
침하 (cm)	수평 변위 (cm)	세굴	파손 /손상 (mm)	균열 (mm)	마모 /침식	박리 (mm)	박락 /충분리 (mm)	철근 노출 (%)	백태	배출구			
0~2	0~2	미발생	0	0~0.1	경미함	0.6~1.0	0~10	0	무	조립토 배수혼적	30	0	48(C)

- 노후화된 석축으로 박리가 관찰되나 경미한 상태이며 파손 및 변위 등의 위험요소들이 관찰되지 않아 위험성이 높지 않은 것으로 판단됨
- 2단으로 시공한 석축의 소단에 식생을 식재하였고 노후화된 하였으나 전반적인 상태는 양호함
- 구조물의 상태는 대체로 양호하나 초등학교 내부 구조물로 학생의 통행량이 많아 지속적인 관찰과 주의가 필요한 상태로 C등급으로 산정
