서대문-건축-002

1 위치 및 시설물 종류

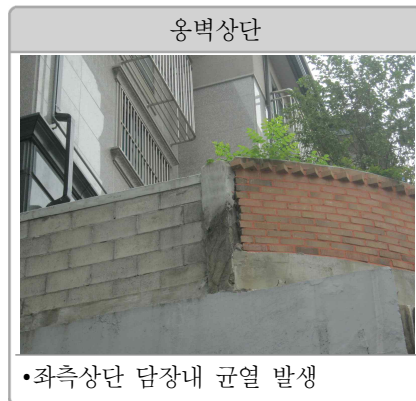
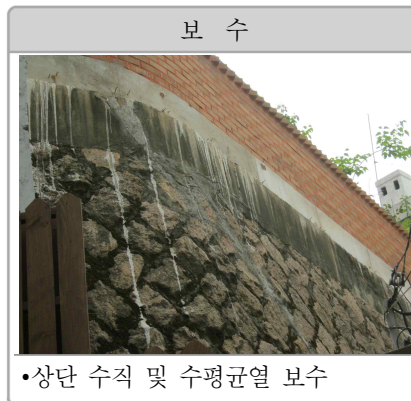
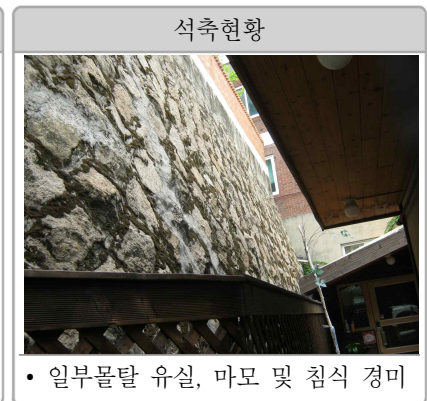
- 석축의 상단에는 벽돌 담장이 위치하며, 담장 내에 균열이 발생한 상태이고, 좌측 상단부에는 수직 및 수평균열이 관찰되나 보수를 한 상태
- 석축 좌측부에 견칫돌 사이 몰탈이 유실되어 있음
- 옹벽 내부에 균열 및 파손된 구간이 관찰되나 미미한 수준이며 마모 및 침식의 상태도 경미한 수준으로 관찰됨

- 해당 석축은 단속적으로 견칫돌 사이 몰탈 유실이 관찰되나 경미한 상태이며 파손 및 변위 등의 위험요소들이 관찰되지 않아 위험성이 높지 않은 것으로 판단됨
- 주기적으로 관리 및 보수하는 구조물로 판단되며 구조적으로 안정성이 양호하나, 주택과 붙어 있는 시설물로 붕괴시 위험이 크므로 주의 깊은 관찰과 점검이 필요함
