## 📍 종로-주택-220(옹벽)

### 1 위치 및 시설물 종류

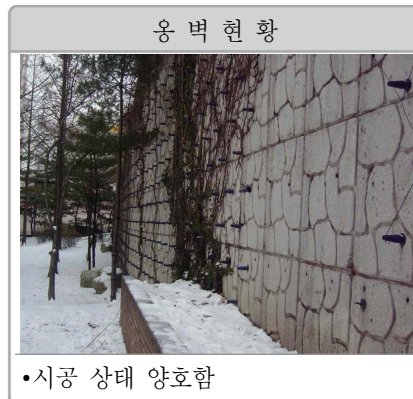
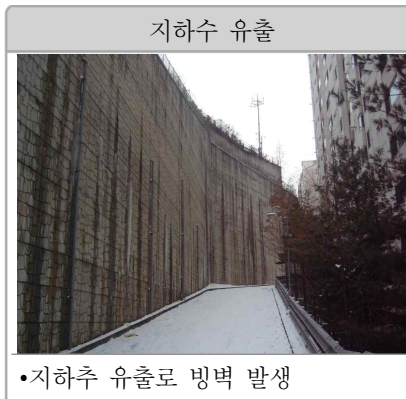
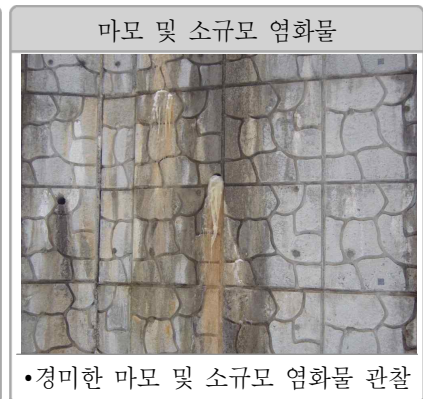
- 배출구의 시공이 비교적 잘 되어있으며 배수구 내부가 물이 흘러 깨끗함
- 구조물 내에 경미한 마모가 관찰되나 균열 및 손상부위 없으며 대체적으로 상태 양호
- 옹벽 및 배출공의 상태가 양호하나 지하수량이 많아 배출구로 나온 지하수가 옹벽에 빙벽을 이룸

- 해당 옹벽은 파손 및 변위 등의 위험요소들이 관찰되지 않아 위험성이 높지 않은 것으로 판단됨
- 구조물의 상태는 대체로 양호하나 가옥에 인접해있고 규모가 큰 옹벽으로 지속적인 관찰이 필요함
- 구조물의 구조적 안정성이 양호한 것으로 판단하여 B등급으로 산정
