## 6) 03-01-L-B6

### (1) 조사개요

산지명	남산	시점	37.559817,126.990567
주소	중구 예상동 2-1	종점	37.559077,126.991044
비탈면 종류	인공비탈면	구역 연장	61m
시설물 현황	옹벽

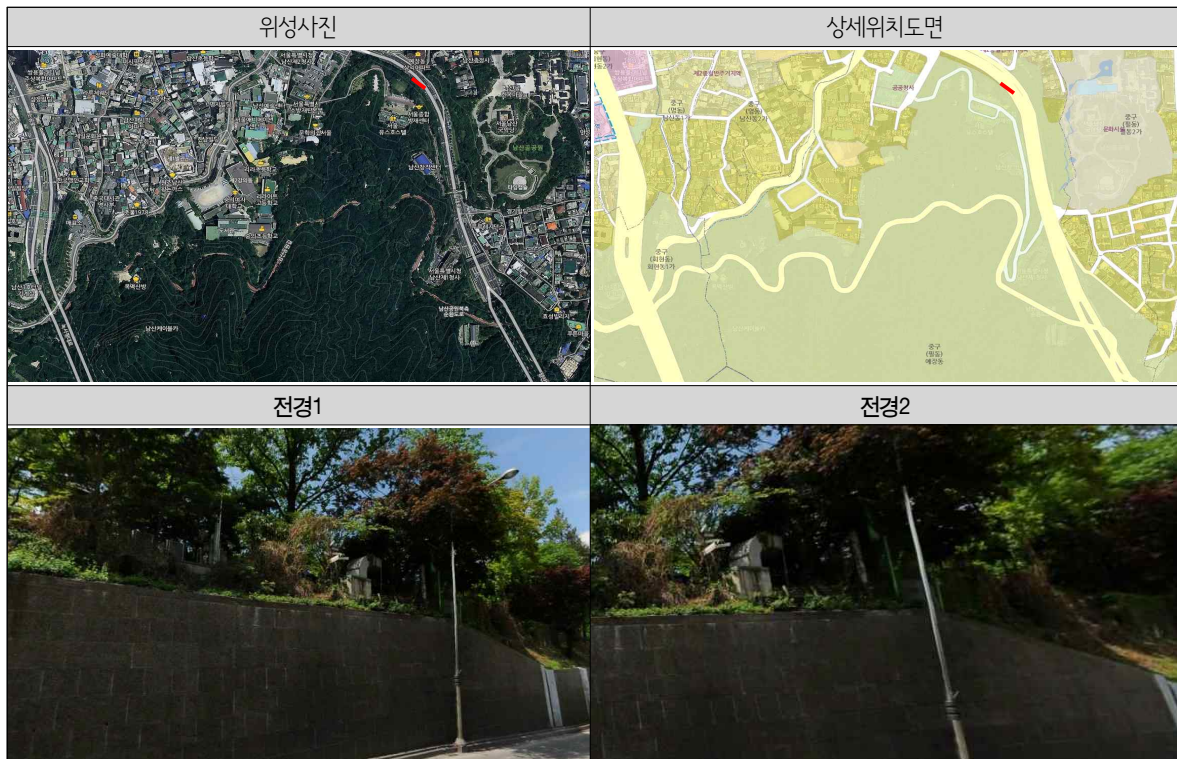
비탈면 경사각 (°)	비탈면 높이 (m)	종단 형상	횡단 형상	절리향/홀강도	비탈면 풍화도	지하수 상태	배수 시설	표면 보호공 상태	붕괴 이력	비탈면 종류	사회적 영향도 (점수)	보정 (점수)	점수 합산 / 등급
20	5	철형	블록형	매우 유리	하	습함	양호	양호	없음	혼합 비탈면	16	-10	25/B
1	1	1	2	1	1	2	2	2	1	5

조사 의견	도로에 연결한 옹벽을 수반한 인공사면으로 위험성 낮음
대책 방안	없음
