☞ 용산-주택(3)-208(옹벽)

1 위치 및 시설물 종류

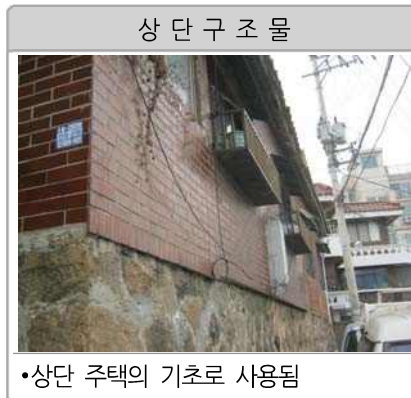
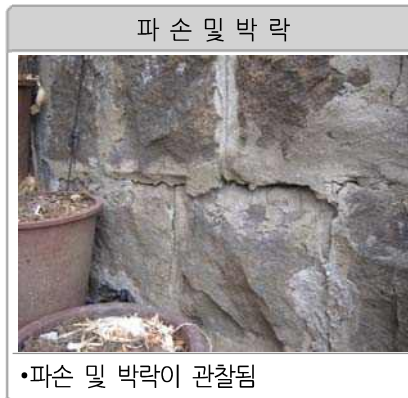
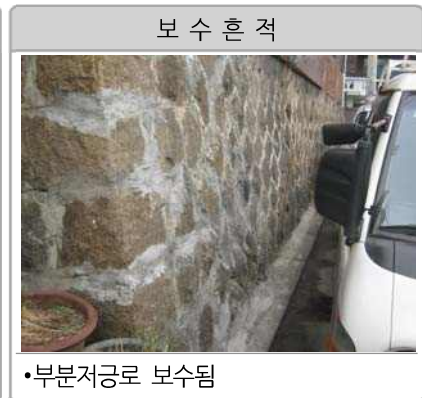
- 해당 구조물은 평탄한 지대에 시공된 높이가 일정한 석축으로 좌측에 주택진입계단이 위치하고, 석축을 주택의 기초로 사용함
- 구조물 전면부의 마모 및 침식이 경미한 상태이고, 일부구간에 균열이 관찰됨
- 견칫돌 사이에 몰탈유실이 관찰되고 이로 인한 파손 및 박락도 관찰되고 일부구간 보수된 상태임

붕괴위험성											사회적영향도 (점수)	보정 (점수)	점수 합산 /등급
침하 (cm)	수평 변위 (cm)	세굴	파손 /손상 (mm)	균열 (mm)	마모 /침식	박리 (mm)	박락 /층분리 (mm)	철근 노출 (%)	백태	배출구			
0~2	0~2	미발생	1~5	0.11~0.2	경미함	0	11~15	0	무	없음	25	-15	35(B)

- 구조물 내에 균열 및 파손, 박락이 관찰되나 소규모이고, 변위등의 다른 위험요소가 관찰되지 않아 구조물의 위험성이 높지 않은 것으로 판단됨
- 구조적 안정성이 양호한 것으로 판단되어 B등급으로 산정하였으며, 정기적인 관리 및 관찰이 요구됨
