2) 119(기타 09)-01-L-B2

가. 조사개요

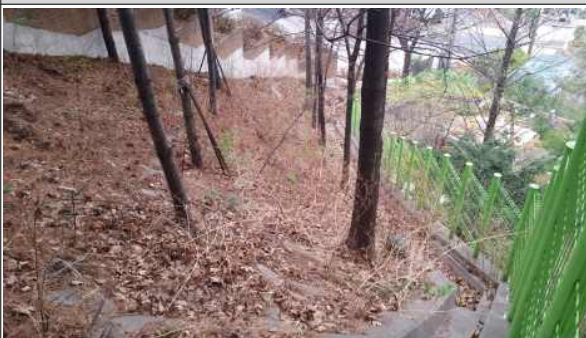
사면전경

- 자연사면, 인공사면 및 경계부 옹벽의 관리상태 양호
- 상부 배수로 낙엽 퇴적으로 집수정 막힘

- 측구배수로 청소 및 현상태 유지관리
