457) 02-106-L-B7

산지명	북한산	시점	37°36'08.633~126°57'47.098
주소	서울시 종로구 신영동 105-1	종점	37°36'07.749~126°57'47.399
비탈면 종류	자연비탈면	구역 연장	40m
시설물 현황	주택 인접한 경사 30°의 자연비탈면, 하부 석축(H1.5m, L= 10m)

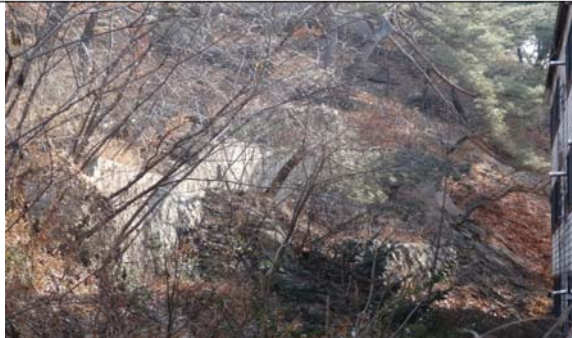
조사 의견	보호시설 불량하며 전도 위험성이 높은 수목이 관찰됨 주택과의 이격이 가까워 지속적인 관찰이 필요함
대책 방안	수목정비 및 유실 우려 구간의 지속적인 관찰
