☞ 은평-주택(3)-268(옹벽)

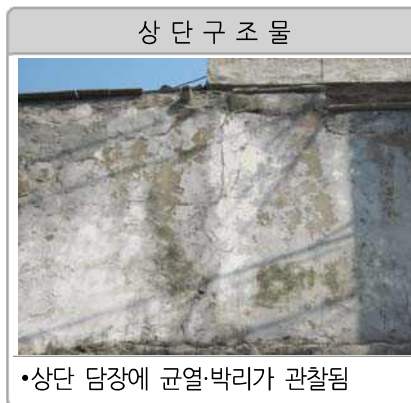
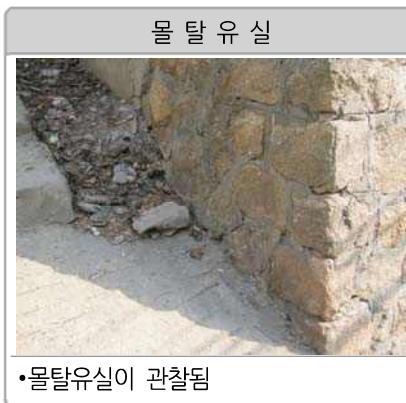
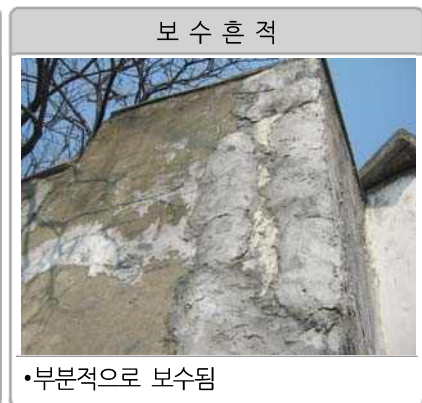
- 해당 구조물은 평탄한 지형에 시공된 높이가 일정한 석축이고, 구조물 상단에 높이 약 1m의 담장이 설치되어 있으며, 담장내에 균열 및 박리가 관찰됨
- 구조물 좌·우측에 계단이 위치하고, 하부에 기반암이 노출되어 있음
- 구조물 전면부의 마모 및 침식이 약간 심한 상태이고, 수 개의 균열이 관찰되나 미미한 수준임
- 견치돌 사이에 몰탈이 유실되어 파손 및 박락이 관찰되나 부분적으로 보수가 시행됨

- 해당 구조물은 노후화가 진행중인 석축으로 몰탈유실 및 파손등이 관찰되나 변위등의 다른 위험요소가 관찰되지 않아 구조물의 위험성이 높지 않은 것으로 판단됨
- 구조적 안정성이 양호한 것으로 판단되어 B등급으로 산정하였으나 몰탈유실 및 상단 담장의 균열에 대한 보수와 정기적인 관리 및 관찰이 요구됨
