494) 02-112-L-B6

(1) 조사개요

산지명	북한산	시점	37°35'47.205~126°57'54.201
주소	서울시 종로구 부암동 154-4	종점	37°35'47.023~126°57'52.563
비탈면 종류	자연비탈면	구역 연장	40m
시설물 현황	주택 인접한 경사 30°의 자연비탈면, 보호시설 없음, 하부에 펜스 존재

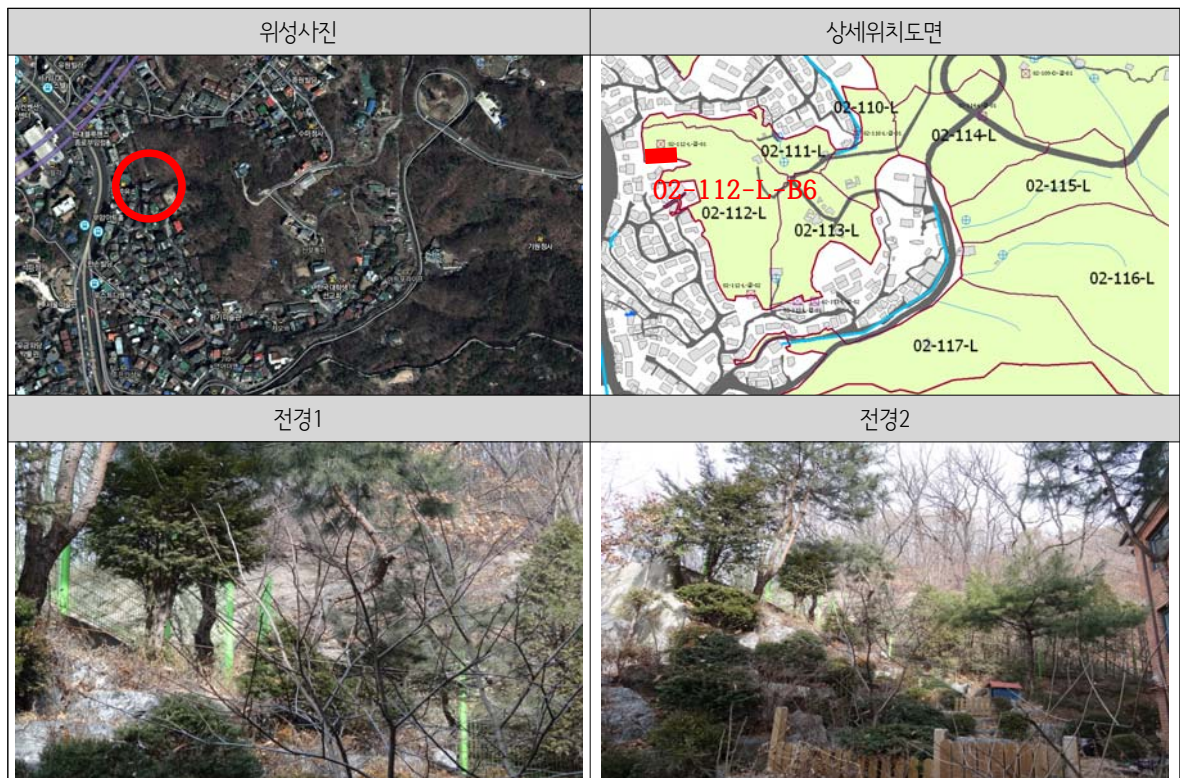
비탈면 경사각 (°)	비탈면 높이 (m)	종단 형상	횡단 형상	계곡 유무	계곡 연장 (m)	계곡 폭 (m)	토층 심도 (cm)	상부 외력	지하수	붕괴 이력	보호 시설	사회적 영향도	보정 점수	점수 합산 등급
30	20	직선형	상승형	무	0	0	20	무	적음	무	무	30	-10	46/C
7	3	2	3	1	0	0	1	1	2	1	5

조사 의견	식생 양호하나 배수시설이 설치되지 않음 비탈면 상태 비교적 양호하나 보호시설이 없음
대책 방안	배수시설 정비
