중구-주택(4)-013(옹벽)

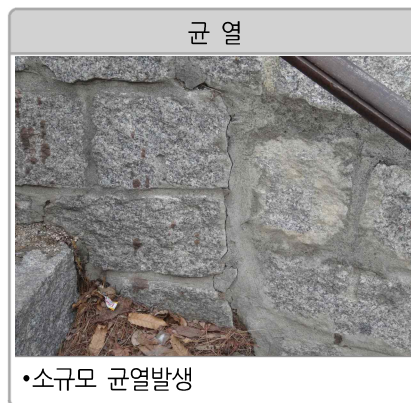
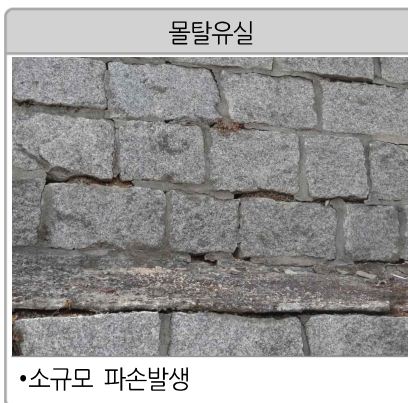
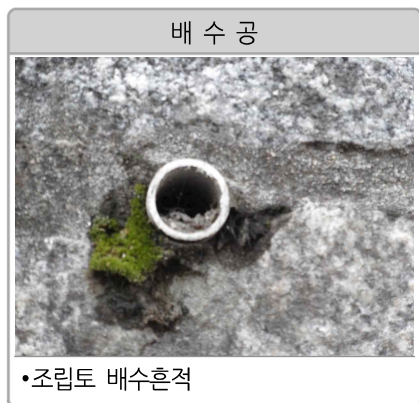
- 해당 구조물은 찰쌓기 형식의 석축으로 좌에서 우로 갈수록 지형과 구조물의 높이가 낮아지며 상단에 높이 약 1.5m의 서울성곽이 조성되어 있음
- 구조물 전면부의 마모 및 침식이 경미한 상태이고, 견치돌 사이에 몰탈이 부분적으로 박락에 의해 떨어져 나갔으며 균열이 관찰됨
- 구조물 내부에 배수공이 설치된 상태로 배출구 내부에 조립토가 섞여 배수된 흔적이 관찰됨

붕괴위험성											사회적영향도 (점수)	보정 (점수)	점수 합산 /등급
침하 (cm)	수평 변위 (cm)	세굴	파손 /손상 (mm)	균열 (mm)	마모 /침식	박리 (mm)	박락 /충분리 (mm)	철근 노출 (%)	백태	배출구			
0~2	0~2	미발생	1~5	0.5이상	경미함	0.1~0.5	16~20	0	유	조립토 배수흔적	17	-5	45(C)

- 해당 구조물은 노후된 석축으로 일부구간 보수가 되었으나, 부분적으로 견치돌 사이를 따라서 균열이 발생하였고, 몰탈 및 배면토 유실이 관찰되어 몰탈 채움 등의 보수가 요구됨
- 해당 구조물은 노후화가 진행중인 석축으로 균열, 파손등의 위험요소가 관찰되어 구조적 안정성이 낮은 것으로 판단하여 C등급으로 산정
