☞ 은평-주택(3)-261(옹벽)

- 해당 구조물은 찰쌓기 형식의 석축으로 높이 2.7m, 연장 10m인 자체관리대상 시설물에 해당함
- 해당 구조물 상부 및 하부에 주택 건물이 밀집하여 위치함

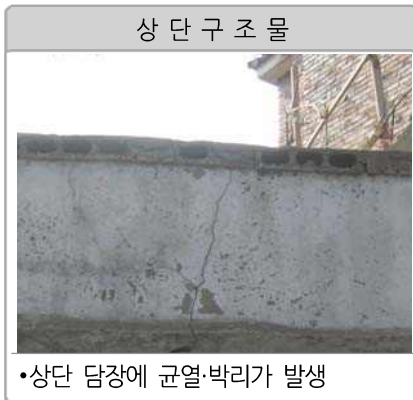
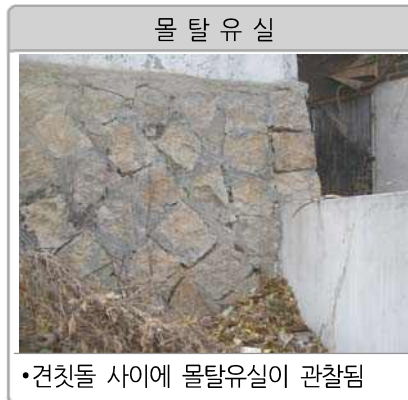
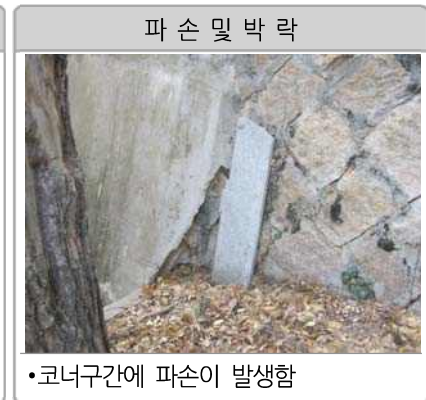
- 해당 구조물은 좌에서 우로 갈수록 지형과 구조물의 높이가 완만히 높아지는 형태를 보이고, 상단에 높이 약 0.5~1m의 담장이 설치되어 있으며, 담장 내에 균열 및 박리가 관찰되나 소규모임
- 좌측부는 석축 전면을 시멘트로 덧댄 상태이고, 소규모 균열을 제외하고 양호한 상태임
- 우측부는 견치돌 사이에 몰탈유실로 인한 파손 및 박락이 관찰되며, 마모 및 침식이 약간 심한 상태임

붕괴위험성											사회적영 향도 (점수)	보정 (점수)	점수 합산 /등급
침하 (cm)	수평 변위 (cm)	세굴	파손 /손상 (mm)	균열 (mm)	마모 /침식	박리 (mm)	박락 /충분리 (mm)	철근 노출 (%)	백태	배출구			
0~2	0~2	미발생	1~5	0.11~0.2	약간 심함	0.1~0.5	16~20	0	무	없음	25	-10	43(C)

- 해당 구조물은 노후화가 진행중인 석축으로 몰탈 유실 및 파손등이 관찰되나 변위등의 심각한 위험요소가 관찰되지 않아 구조물의 위험성이 높지 않은 것으로 판단됨
- 구조적 안정성이 양호한 것으로 판단되나 몰탈유실이 지속적으로 진행될 경우 위험성이 높아 지기 때문에 이에 대한 보수와 주의깊은 관찰이 요구되는 C등급으로 산정
