☞ 은평-주택-011-2(비탈면)

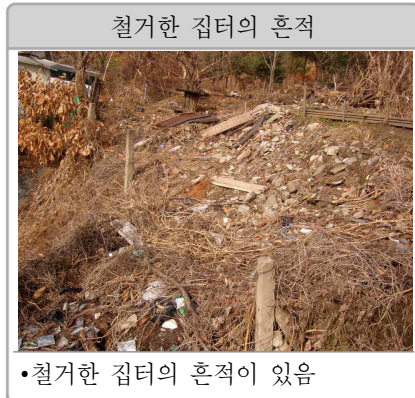
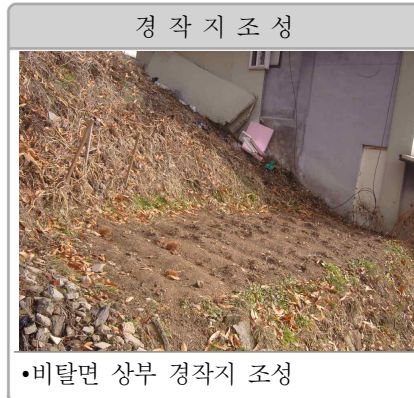
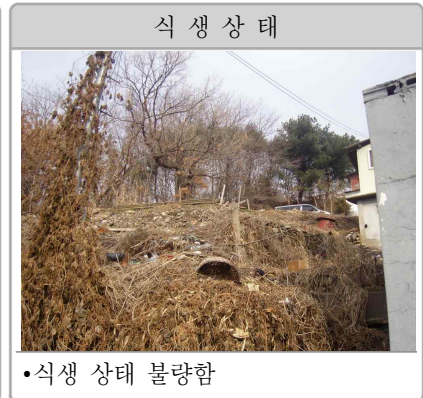
- 밀집 주거 지역 상부 인공비탈면으로 과거 주택 있었으나 철거했음
- 철거한 집터에 경작지를 조성하였으나 배수시설의 미비로 우기 시 토사유실이 우려됨
- 완만한 지형으로 식생 상태가 불량하여 유실 우려

- 기존 가옥을 철거하고 집터에 경작지를 조성하여 사면은 낮고 완만함
- 경작지에 배수시설이 미비하고 식생상태 불량하여 우기 시 토사유실로 인한 피해가 우려됨
- 인가와 인접하여 지속적인 관찰과 주의가 필요한 상태로 C등급으로 산정
