☞ 은평-주택-008(비탈면)

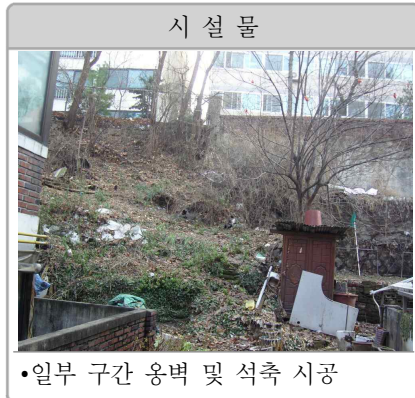
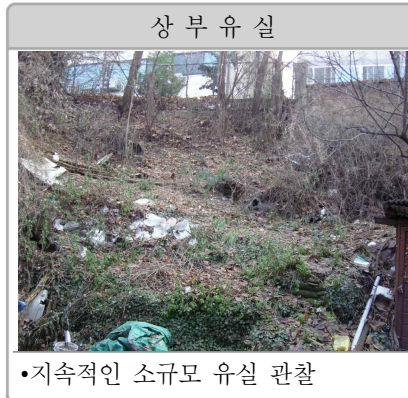
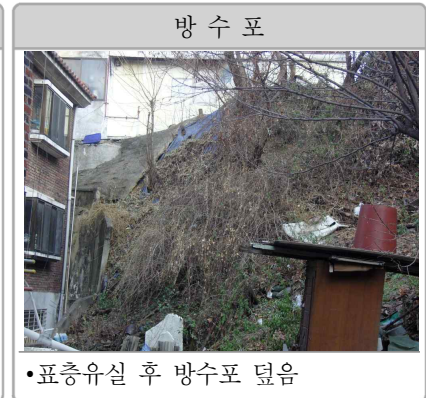
- 가옥배후 토사사면은 과거 표층유실 내지 토사 붕괴가 발생하였으며 방수포로 덮어두고 방치된 상태임
- 가옥배후 구간은 옹벽과 소규모 석축 등이 설치되어 있음
- 경작지 구간은 배수시설 및 표면시공이 없으며 생활쓰레기가 방치되어 있으며 소규모 유실이 이루어지고 있음

붕괴위험성										사회적 영향도 (점수)	비탈면 종류	보정 (점수)	점수 합산 /등급
비탈면 경사각	비탈면 높이	종단 형상	횡단 형상	흙의 강도	비탈면 풍화도	지하수 상태	배수시 설상태	표면시 공상태	붕괴 이력				
41~45	6~15	요형	직선형	중간	중	습함	양호	양호	있음	25	토사	0	66(D)

- 방치된 과거 이력지에 대한 정비를 우선적으로 실시할 필요성이 있으며 나머지 구간에 대한 표면보호시설의 설치 및 배수시설의 정비가 요구됨
- 토사비탈면구간에서 소규모 토사유출이 발생한 상태로 표면보호시설을 설치하고 배수시설을 정비할 필요성이 있음
- 구조물의 보호 및 보강시설이 불량하여 구조적 안정성에 문제가 발생할 수 있어 D등급으로 산정
