3. 경계부 현장평가

1) 121(기타 11)-01-L-B1

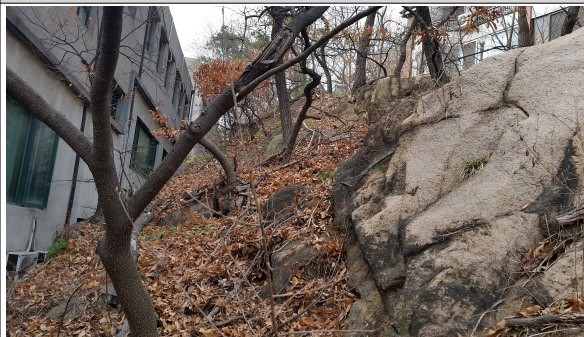
사면전경

조사 의견	- 대체로 양호하나 전도목 제거 흔적이 발견, 경사목 관찰, 소규모 토사유실 - 옹벽 상단에 배수구가 없음, 옹벽 배후사면에 뒷채움 부족
대책 방안	- 사면정비, 나무제거, 측구배수로 설치 필요
