455) 02-106-L-B4

산지명	북한산	시점	37°36'05.987~126°57'48.890
주소	서울시 종로구 신영동 86-1	종점	37°36'05.826~126°57'50.551
비탈면 종류	자연비탈면	구역 연장	45m
시설물 현황	주택 인접한 경사 30°의 자연비탈면, 보호시설 없음

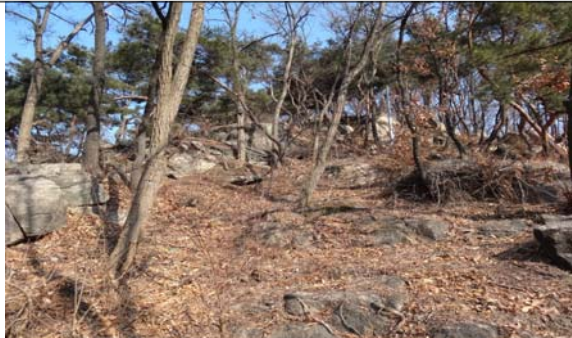
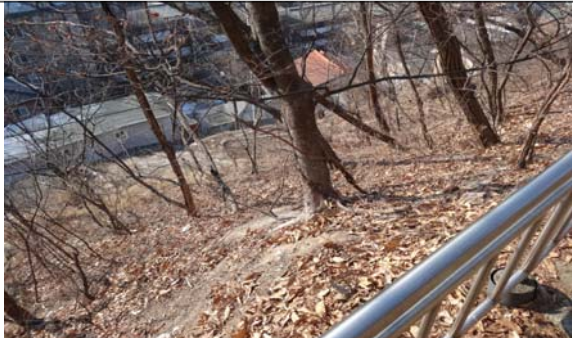
전경1	전경2

조사 의견	식생 양호하나 상부 돌출암반이 관찰됨 돌출암반이 관찰되며 낙석의 피해가 발생할 수 있어 주의 깊은 관찰이 필요함
대책 방안	보호시설 설치
