## 종로-주택-228(옹벽)

### 1 위치 및 시설물 종류

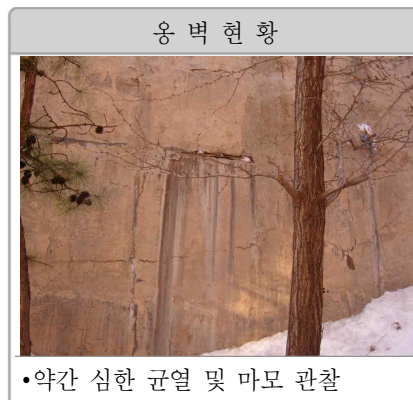
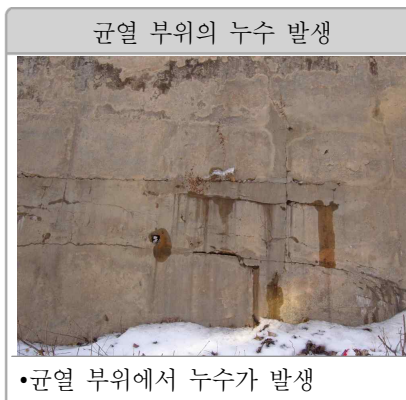
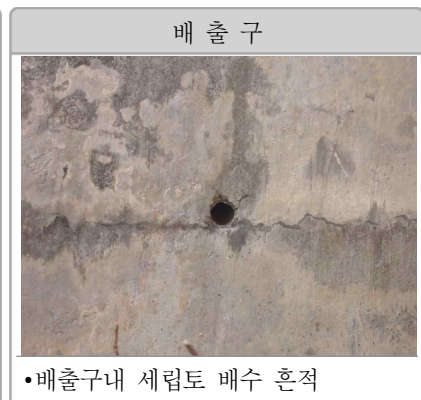
- 노후화된 옹벽으로 균열 및 마모가 약간 심한편이며 일부구간에서 박락도 관찰됨
- 배출구 내부에 세립토가 섞여 배수된 흔적이 있으나 배출구의 수량이 적어 우기시 수압이 옹벽에 가해지며 균열부위에서 누수가 관찰됨
- 부분적인 보수가 수행된 상태이나 균열부위에서 누수가 발생하고 있음

붕괴 위험성											사회적 영향도 (점수)	보정 (점수)	점수 합산 /등급
침하 (cm)	수평 변위 (cm)	세굴	파손 /손상 (mm)	균열 (mm)	마모 /침식	박리 (mm)	박락 /충분리 (mm)	철근 노출 (%)	백태	배출구			
0~2	0~2	미발생	1~5	0.21 ~0.3	약간 심함	0	11~15	0	유	세립토 배수흔적	30	5	50(C)

- 노후화된 옹벽으로 균열과 누수가 발생하고 있는 상태이나 침하 및 변형의 흔적은 관찰되지 않아 붕괴 위험성은 낮음
- 누수가 지속적으로 발생하며 균열의 증가하는 경우 표면보수를 실시하고 정기적인 점검을 통하여 옹벽의 안전성을 확인할 필요성이 있음
