## 67) 42-13-L-01-B3

### (1) 조사개요

산지명	응봉공원	시점	37.538905,127.008724
주소	성동구 금호동3가 산2-1	종점	37.538011,127.008493
비탈면 종류	인공비탈면	구역 연장	101m
시설물 현황	옹벽, 조경석 및 배수시설

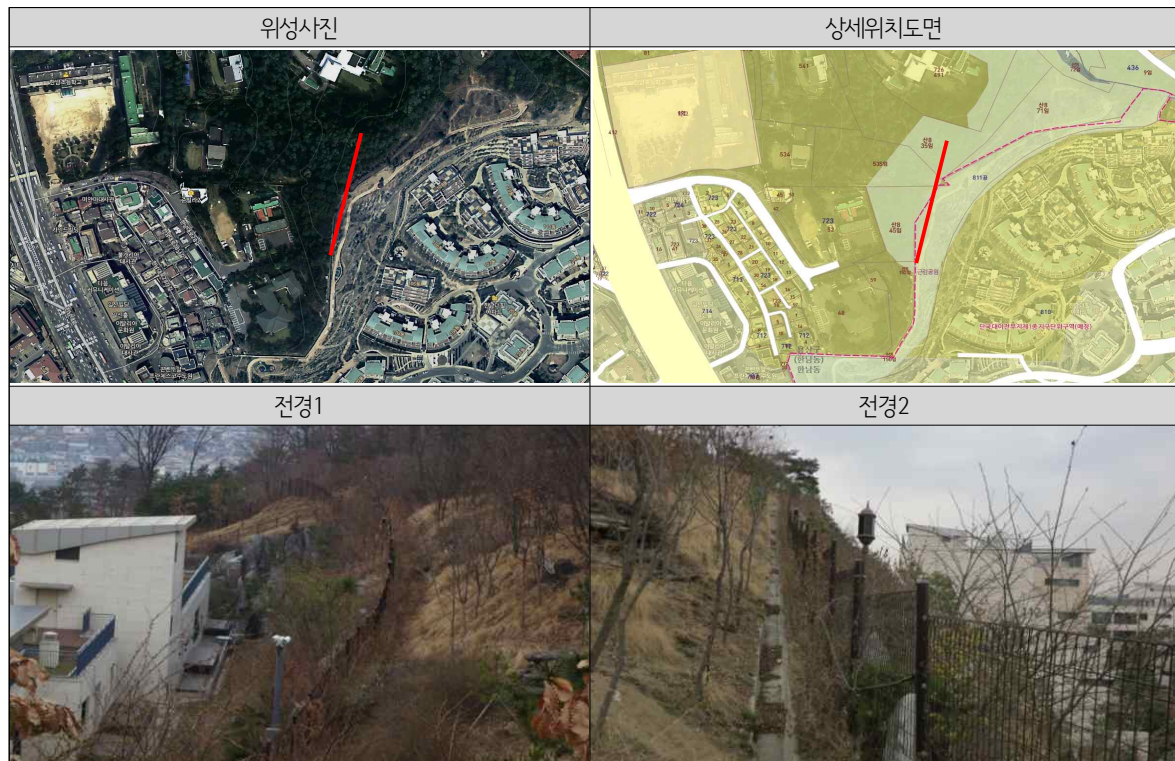
조사 의견	한남더힐아파트 배후 사면으로 배수시설 완비되었고 옹벽 및 조경석으로 보강되어 위험성 낮음
대책 방안	없음
