서대문-주택(3)-277-1(옹벽)

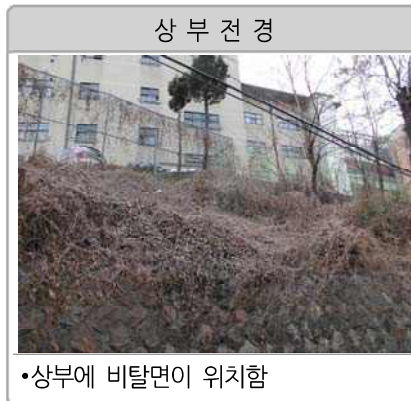
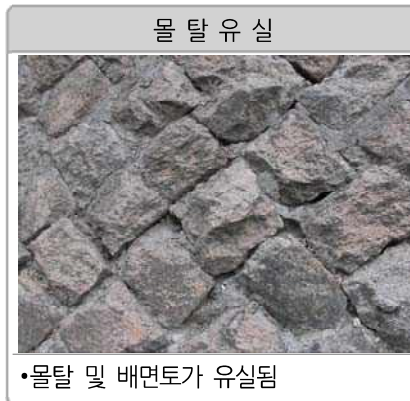
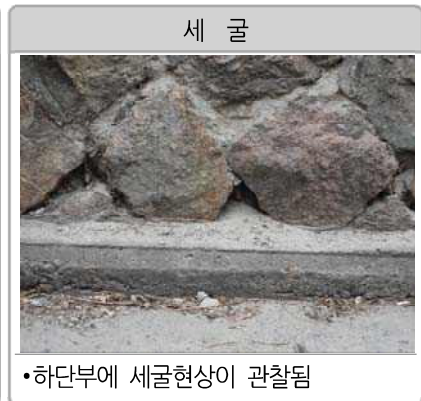
- 구조물 전면부의 마모 및 침식이 약간 심한 상태이고, 석축 하단부에 세굴현상이 관찰됨
- 구조물 내에 물탈이 유실되어 견칫돌 틈이 벌어져 있고, 일부 하단은 배면토의 토립자가 유실되고 있음
- 배수공은 일부구간에만 치우쳐서 수 개가 설치되어 있어 견칫돌 틈으로 침투수가 흘러나오거나 강우가 스며들어가 는 형상임

- 해당 구조물은 노후화가 진행중인 옹벽으로 균열 및 파손, 물탈유실, 세굴등의 다수의 위험요소가 관찰되어 구조적 안정성이 낮은 것으로 판단됨
- 전반적으로 석축내 물탈을 채우는 보수작업이 필요하고, 상부 비탈면에서의 토사 유실 및 나무 전도에 주의 깊은 관찰이 요구되는 C등급으로 산정
