3) 121(기타 11)-02-L-B1

가. 조사개요

산지명	석초공원	시점	37°36'6.01"N / 126°57'23.69"E
주소	서울시 종로구 홍지동 64번지	종점	37°36'5.05"N / 126°57'23.27"E
사면 종류	인공사면	구역 연장	70m
시설물 현황	상부 상명대학교, 하부 주택가, 숯크리트 암반사면(3~10m)

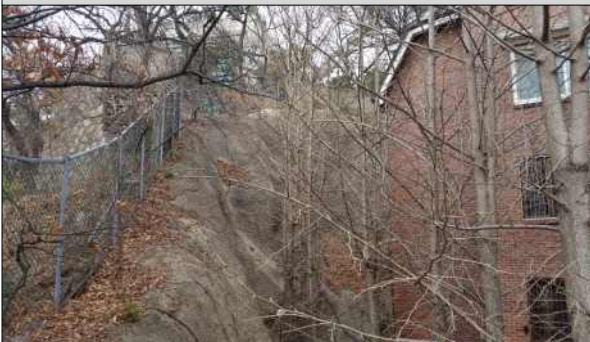
사면전경

조사 의견	<ul style="list-style-type: none"> - 돌출형 급경사 인공사면(암반사면) - 인공사면 상단에 미세균열 발생, 미세균열내 백화현상, 균열대 상단에 경사목 관찰 - 하부 유송잡물 낙하
대책 방안	- 숯크리트 상단 추가보강, 경사목 제거, 유송잡물 보호울타리 필요
