☞ 은평-주택(3)-274(옹벽)

1 위치 및 시설물 종류

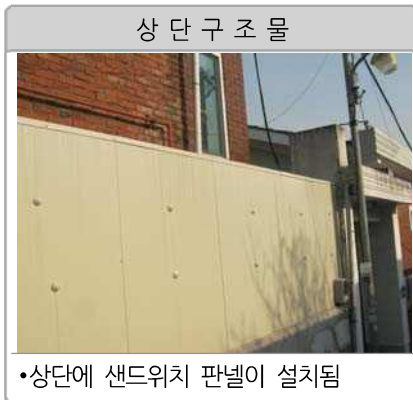
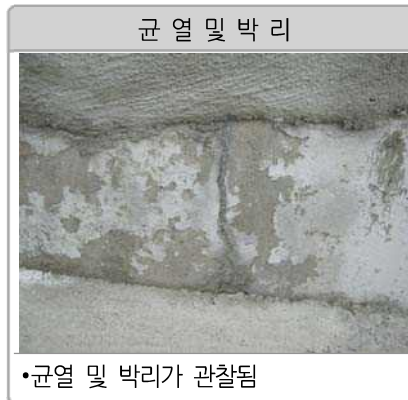
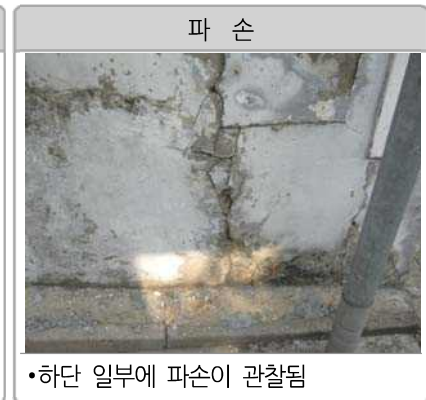
- 해당 구조물은 좌에서 우로 갈수록 지형은 낮아지고 구조물의 높이는 높아지는 형태를 보이며, 구조물 상단에 높이 약 1m의 담장이 샌드위치 패널로 설치되어 있음
- 구조물 전면부의 마모 및 침식이 경미한 상태이고, 수직 및 수평균열이 관찰됨
- 구조물 내 일부구간에 파손 및 박리가 관찰되나 규모가 작음

붕괴위험성											사회적영 향도 (점수)	보정 (점수)	점수 합산 /등급
침하 (cm)	수평 변위 (cm)	세굴	파손 /손상 (mm)	균열 (mm)	마모 /침식	박리 (mm)	박락 /충분리 (mm)	철근 노출 (%)	백태	배출구			
0~2	0~2	미발생	1~5	0.11~0.2	경미함	0.1~0.5	0~10	0	무	없음	25	-10	40(B)

- 구조물 내에 균열 및 파손, 박리가 관찰되나 변위등의 다른 위험요소가 관찰되지 않고, 구조물의 규모가 크지 않아 위험성이 높지 않은 것으로 판단됨
- 구조적 안정성이 양호한 것으로 판단되어 B등급으로 산정하였으며, 균열 보수 및 정기적인 관리 및 관찰이 요구됨
