87) 01-10-L-B2

(1) 조사개요

산지명	인왕산	시점	37°34'50.878~126°57'51.132
주소	서울시 종로구 누상동 산1-3	종점	37°34'49.998~126°57'50.496
비탈면 종류	인공비탈면	구역 연장	35 m
시설물 현황	주택 인접한 경사 75°의 인공비탈면, 보호시설 없음.

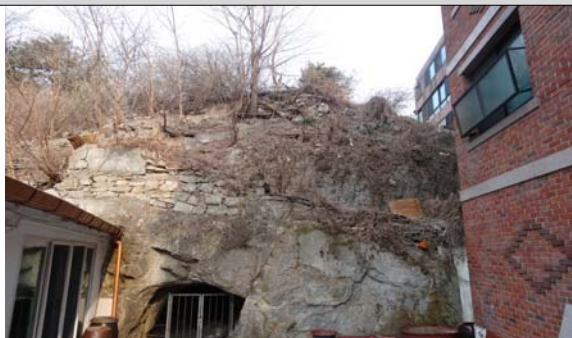
비탈면전경	상부 식생전도 및 유실 우려

조사 의견	배수시설이 설치되지 않았으며 전도 위험성이 높은 수목이 관찰됨. 비탈면 상부 유실 및 낙석의 위험성이 있으므로 보호시설의 설치가 필요함.
대책 방안	암반구간 보호시설 설치
